Wybrane uszkodzenia długo eksploatowanych kamionkowych przewodów kanalizacji sanitarnej

Selected defects of long-operated vitrified clay sewer pipes

EMILIA KULICZKOWSKA, KATARZYNA WIJAS

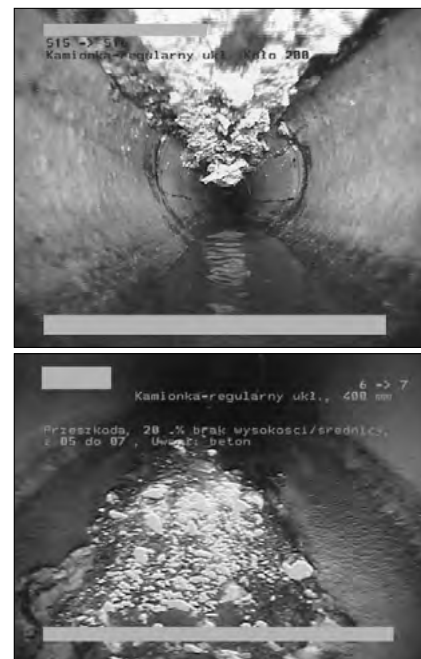
Osad stały – z_s w zbiorze K1 zarejestrowano łącznie na długości 135,3 m, czyli 0,9% długości wszystkich zbadanych przewodów kanalizacyjnych z tego zbioru. W zbiorze K2 był to głównie tłuszcz gromadzący się pod stropami kanałów, który odnotowano łącznie na długości 2041,9 m (13,7% długości wszystkich zbadanych przewodów z tego zbioru), więc osady rejestrowano ponad 15 – krotnie częściej.

Obserwowany w przewodach kanalizacyjnych osad stały – z_s występował w obu zbiorach najczęściej w klasie I ($z_s < 5\%$ powierzchni przekroju poprzecznego

Rys. 5
Osad stały – z_s [11]
Fig. 5 Solid sediment – z_s [11]

przewodu kanalizacyjnego) i stanowił 73,3% wszystkich zaobserwowanych osadów stałych w K1, zaś 94,5% w K2 czyli o 28,9% więcej. Osad stały w pozostałych klasach występował znacznie rzadziej, tzn. w klasie II ($5 \leq z_s < 20\%$ powierzchni przekroju poprzecznego przewodu kanalizacyjnego) – 25,3% w K1, zaś w K2 – prawie 6 – krotnie mniej – 4,4%. W klasie III ($20 \leq z_s < 35\%$ powierzchni przekroju poprzecznego przewodu kanalizacyjnego) – 0,7% w zbiorze nr 1, zaś 0,9% w zbiorze nr 2 czyli o 0,2 p. p. więcej. Osady tego rodzaju w klasie IV ($35 \leq z_s < 50\%$ powierzchni przekroju poprzecznego przewodu kanalizacyjnego) stanowiły 0,7% osadów w K1, zaś 0,1% w K2, czyli 7 – krotnie mniej. W klasie V ($z_s \geq 50\%$ powierzchni przekroju

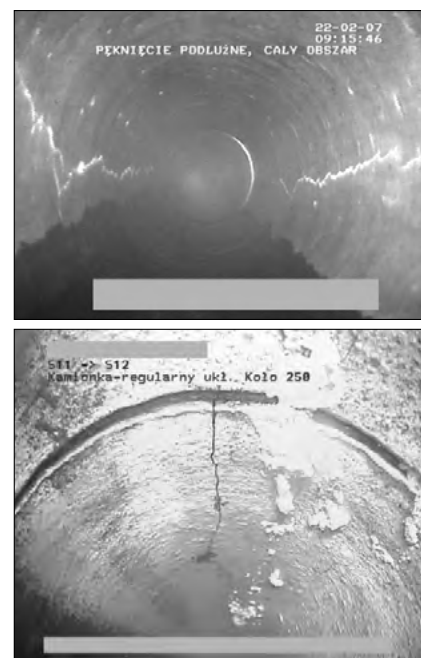
i pęknięć ze zbioru K1, natomiast w K2 było ich prawie 6 – krotnie więcej – 11,4%. W klasie II ($0,5 \leq w_{rl} < 2 \text{ mm}$) w zbiorze nr 1 odnotowano 28,0% wszystkich uszkodzeń tego rodzaju, zaś w zbiorze nr 2 – 53,3%, czyli o 90,4% więcej. Pęknięcia i rysy o wielkości $2 \leq w_{rl} < 5 \text{ mm}$ (klasa III) stanowiły 44,2% w K1, zaś w K2 – 24,4%, czyli o 44,8% mniej. Uszkodzenia z klasy IV ($5 \leq w_{rl} < 10 \text{ mm}$) oraz V ($w_{rl} \geq 10 \text{ mm}$) występowały rzadziej, tzn. w zbiorze K1, w klasie IV – 20,3%, zaś w K2 – 8,4%, czyli ponad 2 – krotnie mniej. Największe rysy

292,5 m, czyli 2,0% długości wszystkich zbadanych przewodów kanalizacyjnych z tego zbioru. W zbiorze K2 uszkodzenie tego rodzaju odnotowano łącznie na długości 1978,7 m, czyli 13,3% długości wszystkich zbadanych przewodów z tego zbioru (ponad 6 – krotnie częściej).

Rysy i pęknięcia podłużne (w_{rl}) występowały w obu zbiorach, we wszystkich możliwych klasach. W klasie I ($w_{rl} < 0,5 \text{ mm}$) zarejestrowano 2,0% wszystkich rys

Rys. 6
Rysy i pęknięcia podłużne – w_{rl} [11]
Fig. 6 Longitudinal cracks – w_{rl} [11]

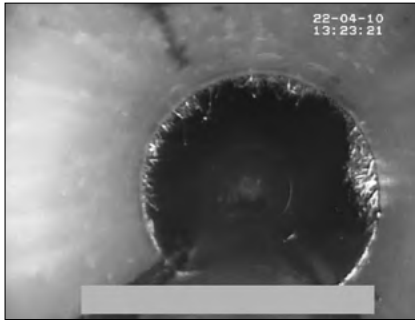
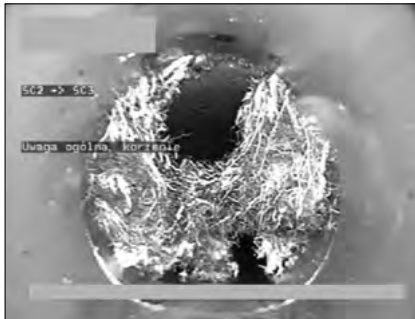
nych z tego zbioru. W zbiorze K2 nieprawidłowości tego rodzaju odnotowano łącznie w liczbie 648 szt., czyli 4,3 szt./100 m długości wszystkich zbadanych przewodów z tego zbioru.

Korzenie drzew i krzewów przerastające do wnętrza przewodów kanalizacyjnych (z_k) zaklasyfikowane do klasy I ($z_k < 5\%$ powierzchni przekroju poprzecznego przewodu) stanowiły w zbiorze K1 – 65,2% wszystkich zaobserwowanych uszkodzeń tego rodzaju, natomiast w zbiorze K2 – 92,3%, czyli o 27,1 p. p. więcej. W klasie II ($5 \leq z_k < 20\%$ powierzch-

Rys. 11
Korzenie wrastające do wnętrza kanału – z_k [11]
Fig. 11 Roots growing into a sewer – z_k [11]

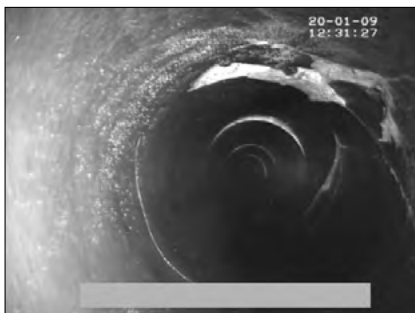
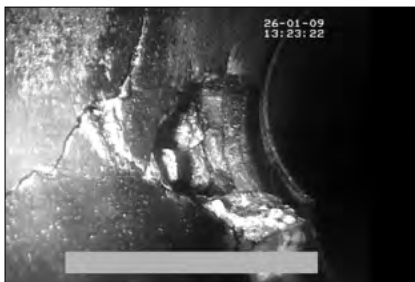
danych przewodów kanalizacyjnych z tego zbioru. W zbiorze K2 nieprawidłowości tego rodzaju odnotowano łącznie w liczbie 181 szt., tzn. 1,2 szt./100 m (ponad 2 – krotnie częściej) długości wszystkich zbadanych przewodów z tego zbioru.

Występujące w przewodach kanalizacyjnych ubytki fragmentów powłoki konstrukcyjnej (w_u), według przyjętych wytycznych [3], można zaklasyfikować do klasy IV lub V. Jeżeli tego rodzaju ubytek ma powierzchnię mniejszą niż 25 cm² wówczas przyporządkowany jest do klasy IV. Takich przypadków zarejestrowano w zbiorze K1 – 23,5% spośród wszystkich zaobserwowanych nieprawidłowości tego rodzaju, zaś w K2 – 70,2%, czyli prawie 3 – krotnie więcej. Ubytki większe bądź równe 25 cm² należą do klasy V – stanowiły w zbiorze nr 1 – 76,5%, zaś w zbiorze nr 2 – 29,8%, czyli o 61,0% mniej.

Rys. 12
Ubytki fragmentów powłok konstrukcji – w_u [11]
Fig. 12 Losses of fragments of the structure coating – w_u [11]
