Wpływ błędu konfiguracji zestawu pompowego, sterowanego przetwornicą częstotliwości na pracę wodomierzy jednostrumieniowych – studium przypadku

Error of single-jet water meter indications caused by configuration of frequency converter controlled local pumping stations – case study

WOJCIECH KORAL

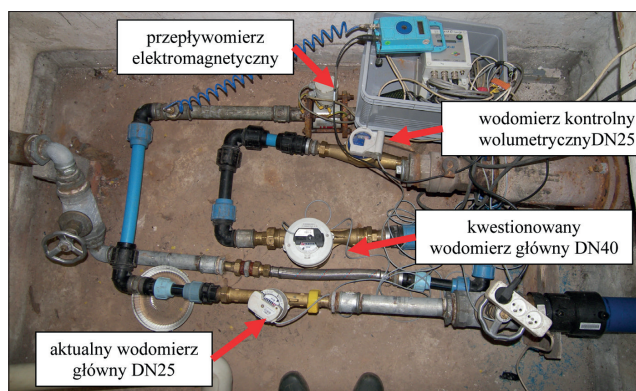
Rysunek 1. Zdjęcie układu pomiarowego w pierwszym etapie badań

– w serii pierwszej pomiarów wodomierz DN25 był zabudowany jako pierwszy, a za nim szeregowo zamontowano wodomierz DN40 (rysunek 1),

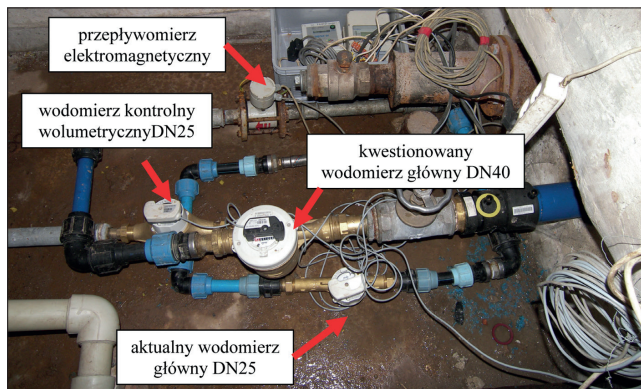
Rysunek 2. Zdjęcie układu pomiarowego w drugim etapie badań – odtworzenie kwestionowanego sposobu montażu wodomierza DN40

– w serii drugiej jako pierwszy zabudowano wodomierz DN40 (odtworząc wcześniejszy, kwestionowany sposób zabudowy za zaworem grzybkowym), za nim szeregowo zamontowano wodomierz DN25 (rysunek 2).

Nie potwierdziły się natomiast zastrzeżenia dotyczące sposobu montażu wodomierza DN40 – w obu seriach badań rozbieżność wskazania wodomierza względem przepływomierza była praktycznie identyczna.

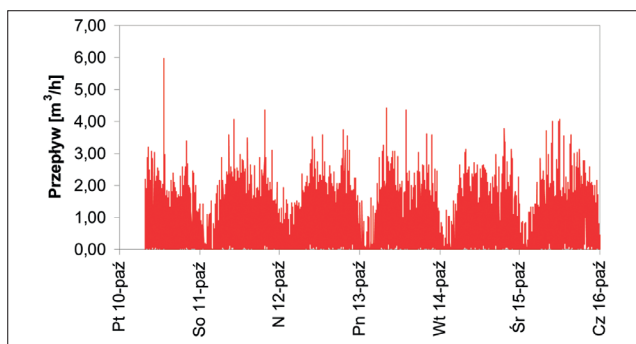
Rysunek 3. Profil chwilowych rozbiórów wody dla pierwszego etapu badań (pierwszy tydzień pomiarów)

mierzy względem ich zakresów teoretycznych wykonano badania profili chwilowego zużycia wody w budynku dla obu serii pomiarowych. Profile rozbiórów chwilowych tygodniowych (z pomiarów wykonanych przepływomierzem elektromagnetycznym) dla pierwszego etapu badań przedstawia rysunek 3, a dla drugiego – rysunek 4.

- Maksymalne chwilowe wartości poborów wody praktycznie nie przekraczają 4,0 m³/h; przekroczenia tej wartości występowały sporadycznie. Oznacza to, że wodomierz jednostrumieniowy DN25 o przepływie nominalnym 3,5 m³/h jest dobrany poprawnie i pracuje we właściwym zakresie swojej charakterystyki pomiarowej.

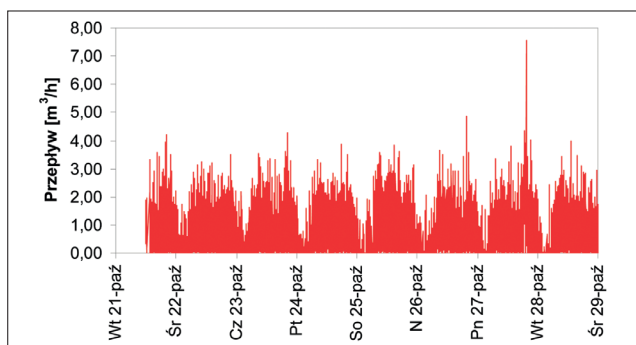
Rysunek 4. Profil chwilowych rozbiórów wody dla drugiego etapu badań (pierwszy tydzień pomiarów)

- Jednak pomiary przepływów chwilowych, przeprowadzone w trakcie uruchomienia zestawu pompowego (np. po dłuższym zaniku zasilania w energię elektryczną) wskazują, że w trakcie uruchomienia zestawu może dojść do jego uszkodzenia – przy rozruchu pomp mierzony przepływ chwilowy przekraczał 10 m³/h.
- W czasie pomiarów zarejestrowano rozbiory o minimalnej zmierzonej wartości poniżej 0,01 m³/h (praktyczne zatrzymanie poboru wody, próg rozruchu wodomierza DN25), jednak przepływ minimalny zmieniał się bardzo dynamicznie (rysunek 5, rysunek 6). Oznacza to, że pompa pracowała z bardzo wysoką częstotliwością uruchomień/zatrzymań, praktycznie przez cały okres pomiarów.
- Zmierzone wartości ciśnienia wskazały na niestabilną pracę zestawu pompowego, uzyskano wahania ciśnienia (w zakresie od 4,8 do 5,8 bara) o wysokiej częstotliwości co było potencjal-

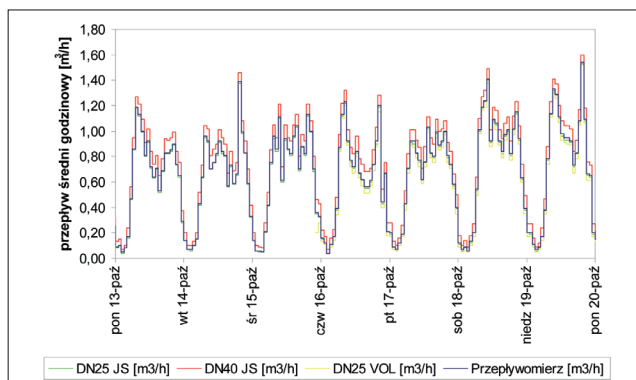
Rysunek 8.
Profil średnich godzinowych rozbiorów wody – pierwsza seria badań, wszystkie urządzenia pomiarowe

Jednoczesny pomiar stanów wodomierzy oraz przepływomierza elektromagnetycznego umożliwiły jednoczesne porównanie ich wskazań w tym samym czasie. Wyniki porównania ilości wody zmierzonej godzinowo pokazują rysunek 8 i rysunek 9.

Otrzymane wykresy powtórnie wskazują na brak rozbieżności wskazań urządzeń w godzinach nocnych (przy przepływach minimalnych), natomiast przy wyższych rozbiorach (wyższej częstotliwości uruchomień/zatrzymań pomp) zawyżane są wskazania kwestionowanego wodomierza DN40, bez względu na sposób montażu.

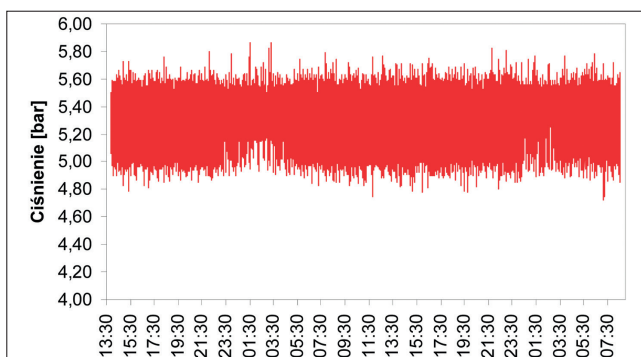
Rysunek 7.
Wykresy ciśnienia chwilowych za zestawem pompowym – drugi etap badań (29-31 października 2014)

ną przyczyną nieprawidłowych wskazań kwestionowanego wodomierza DN40 (rysunek 7).

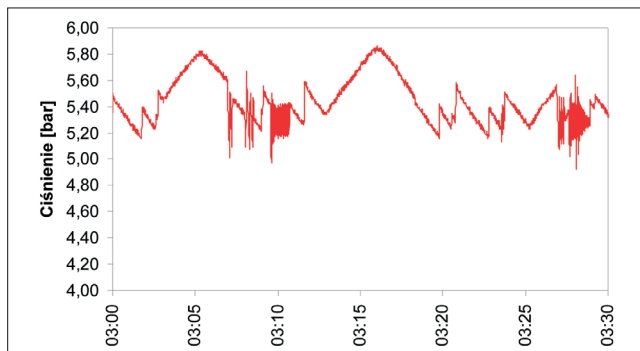
Rysunek 10.
Profil ciśnienia z okresu 30 minut za zestawem pompowym w godzinach nocnych

Profile zmian ciśnienia dla półgodzinnych pomiarów z godziny nocnych i dziennych pokazano na rysunku 10 i rysunku 11.

Otrzymane wyniki potwierdziły niestabilną pracę pomp – kilkadziesiąt włączeń pompy w ciągu godziny w nocy i kilkadziesiąt włączeń pompy w ciągu dnia.

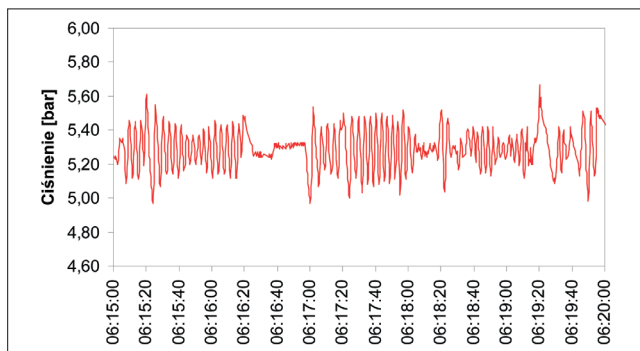
Rysunek 12.
Szczegół profilu ciśnienia z okresu 5 minut za zestawem pompowym w godzinach dziennych

Przykładowy szczegół pracy z pięciu minut pomiarów pokazuje rysunek 12.

Otrzymane wyniki pomiaru ciśnienia wskazały właściwą przyczynę błędnych wskazań wodomierzy jednostrumieniowych – częste włączania/wyłączania ze-

stawu pompowego powodują gwałtowną zmianę prędkości i poślizg wirnika. Wynika stąd, że bez stabilizacji pracy zestawu pompowego niemożliwy jest poprawny pomiar zużycia wody przy wykorzystaniu wodomierzy jednostrumieniowych.

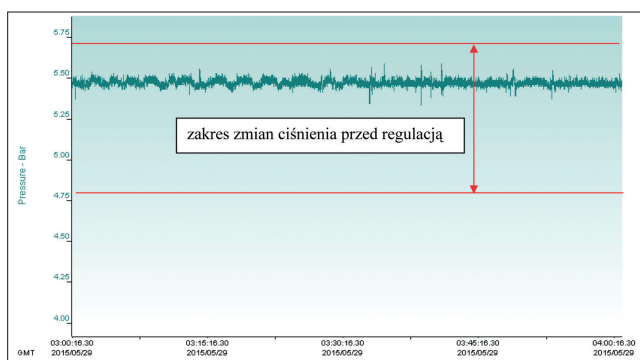
Rysunek 13.
Szczegół profilu ciśnienia po regulacji zestawu pompowego

Po wykonanej regulacji, rozbieżności bilansu wody w budynku względem wodomierza głównego zmniejszyły się do wartości akceptowanej przez odbiorcę wody.

Z tego powodu autor przeprowadził regulację sterownika zestawu pompowego, mającą na celu zmniejszenie do minimum amplitudy ciśnienia oraz częstości włączeń/wyłączeń pomp. Wyniki regulacji pokazuje rysunek 13.
