# Termomechaniczne zniszczenie drugiego stopnia w małej turbinie gazowej zasilanej biogazem

Thermomechanical failure of a second rotor stage in small gas turbine of biogas powered

DANIEL SŁAWIŃSKI

DOI 10.36119/15.2020.2.1

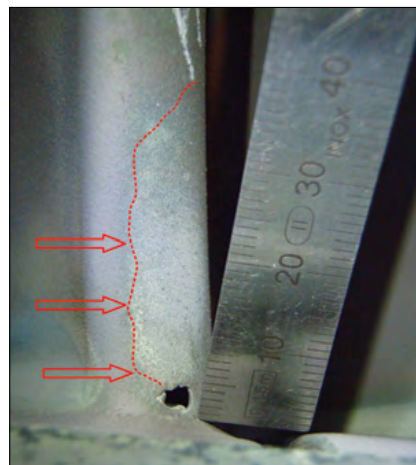
Innym uszkodzeniem tego typu zaobserwowanym po awarii było przebarwienie (rys.2) umiejscowione w dolnej części łopatki w miejscu czoła profilu. Przebarwienie, to odkryte zostało na łopatce 2-go stopnia i wymiarami podobne jest do występujących na stopniu 1-ym, zaznaczo-

**Rysunek 2**  
Uszkodzenie profilu łopatki u podstawy oraz charakterystyczne przebarwienia wynikające z oddziaływania wysokiej temperatury  
*Figure 2 Damage to the blade profile at the base and characteristic discoloration resulting from the effects of high temperature*

nych na rysunku wcześniejszym. U podstawy profilu odkryto niewielki otwór o średnicy 4 mm. Jego powstanie prawdopodobnie było wynikiem oddziaływania wysokich temperatur oraz obciążeń mechanicznych.

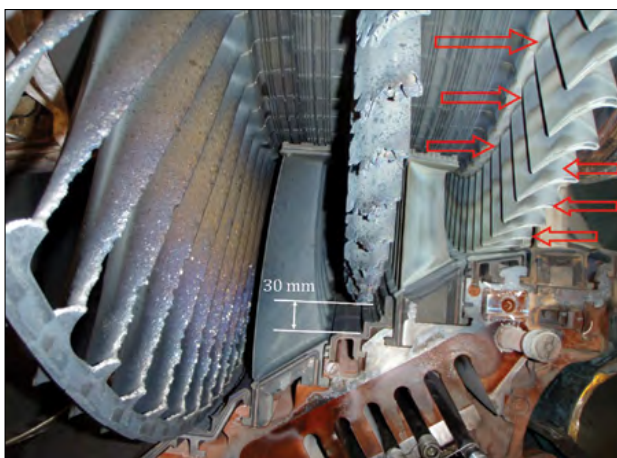
Łopatka turbiny gazowej zerwana została w górnej części pióra, w okolicy bandaża. Równomierne stopienie wszystkich łopatek w stopniu oraz poszarpany charakter uszkodzenia dowodzi, że mamy do czynienia z awarią wynikającą z obecności dużego źródła ciepła. Źródłem tym, było najprawdopodobniej (Rys.1) tarcie wirujących bandaży łopatek o uszczelnienia oddzielające korpus. Nie bez znacze-

nym argumentem przemawiającym za termicznym uszkodzeniem łopatek są plamy nalotowe wskazane strzałkami, które widoczne są na pierwszym stopniu turbiny. Plamy te, są wynikiem działania dużych temperatur, a ich powstanie ma charakter pierwotny, wynikający ze zbyt wysokiej temperatury płynących spalin. W rozmowie z obsługą Elektrociepłowni ustalono, że awarię poprzedziła zmiana paliwa dostarczanego do turbiny.

**Rysunek 1**  
Widok 2-go stopnia po awarii z charakterystycznym równomiernym nadtopieniem górnych części łopatek  
*Figure 1 View of the 2nd stage following the failure with a characteristic even melting of the upper parts of the blades*

Nadtopienie przebiegało równomiernie, zatrzymując się w odległości 30 mm od ścianek wewnętrznych korpusu. Dodat-

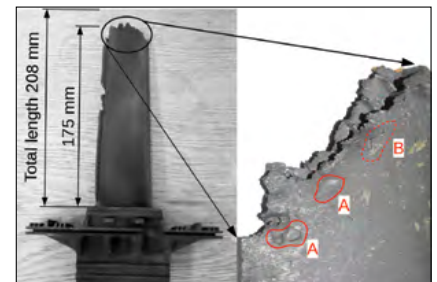
Zamieszczono zdjęcia łopatki po awarii oraz wykonane metodą mikroskopu skaningowego (SEM). Oględziny potwierdziły, że w trakcie awarii (rys.3) łopatki wirnikowe były w dobrym stanie, a obserwacje pod mikroskopem wykluczyły występowanie mikropęknięć na powierzchni łopatki oraz korozji czy efektów pełzania wysokotemperaturowego. Widoczne wgnięcia oraz uszkodzenia warstwy wierzchniej łopatki są konsekwencją awarii i powstały w wyniku uderzania kawałków rozgrzanej

**Rysunek 3**  
Widok makroskopowy uszkodzonej łopatki z zaznaczeniem: A) wgnięcia i uszkodzeń warstwy wierzchniej, B) zniszczenia wskazującego na początek rozwoju pęknięć przy niskocyklowym zginaniu  
*Figure 3 Macroscopic image of the damaged blade where we marked: A) dents and damage to the surface layer, B) damage indicating the beginning of the development of cracks in low-cycle fatigue process*

i oderwanej stali o pozostałe łopatki w stopniu.

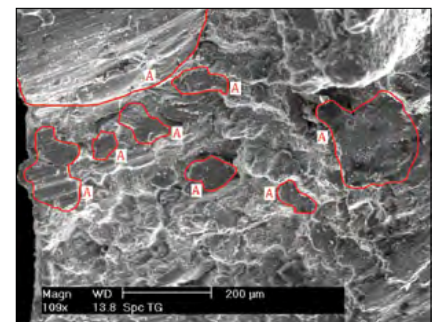
Na podstawie widoku makroskopowego uszkodzonego miejsca i jego obrazu przy niewielkich powiększeniach można przyjąć, że obserwowany przetóm należy do grupy łupliwych transkryystalicznych. Obrazy SEM przedstawione na rys.4 przy największych powiększeniach ukazują występowanie faset, które łączą się przez odkształcenia plastyczne [21], co pozwala na zaliczenie obserwowanego przetómu do grupy quasi-łupliwych.

**Rysunek 4**  
Widok przetómu pod 109-krotnym powiększeniem, (A) opisuje miejsca występowania złomów łupliwych nadających całemu przekrojowi charakteru zniszczenia quasi-łupliwego  
*Figure 4 View of the fracture magnified 109, (A) describes the places of cleavage, which gives the whole section the character of quasi-cleavage*

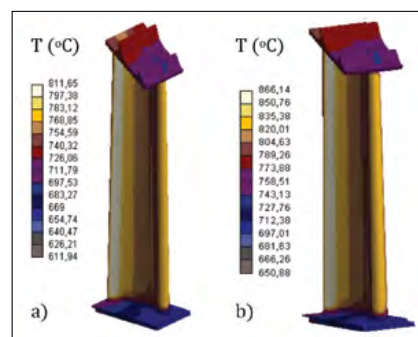
Symulację numeryczną wykonano przy użyciu programu Ansys. Analiza obejmowała obliczenia w stanie ustalonym, w którym pominięto efekty rozgrzewania łopatki i turbiny. Porównanie pól temperatur dla zasilania stopnia gazem o nominalnych parametrach oraz gazu mieszanego pokazano na rys. 6. Dla zasilania stopnia gazem o nominalnych parametrach pola temperatur nie przekraczają 811°C. Miejsce występowania tak dużej temperatury znajduje się przy krawędzi spływowej łopatki oraz na czole profilu. W okolicy bandaża (rys.6.a) temperatury nie przekraczają 740°C. W przypadku gazu o zmienionym składzie temperatury wzrosły o około 50°C dla krawędzi spływowej i czola profilu oraz o około 30°C w bandażu. Kształty pól nie uległy znaczącej zmianie. Zaznaczyć, w tym miejscu należy, że obszary z największymi temperaturami odpowiadają przebarwieniom, jakie wykryto w trakcie oględzin stopnia (patrz rys. 1 i 2).

**Rysunek 6**  
Pole temperatur oszacowane numerycznie: a) dla nominalnych parametrów gazu oraz b) po zmianie

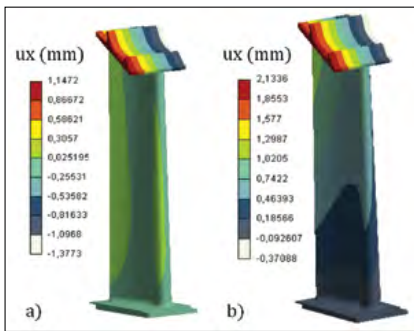
Pola przemieszczeń dla obydwu przypadków pokazano na rys.7. Zmianie uległy nie tylko wartości przemieszczeń lecz również ich obszar, co skutkowało zmianą mody ugięcia łopatki. Wartość maksymalnego przemieszczenia w kierunku promieniowym, przy zastosowaniu paliwa zamiennego, wzrosła z 1,14 do 2,13 mm. Uzyskane pola przemieszczeń generowały powstanie naprężeń wewnątrz materiału łopatki.

**Rysunek 7**  
Przemieszczenia łopatki w kierunku promieniowym dla: a) nominalnych parametrów gazu oraz b) po zmianie  
*Figure 7* Blades displacement in radial direction for a) nominal gas parameters; and b) after change of fuel

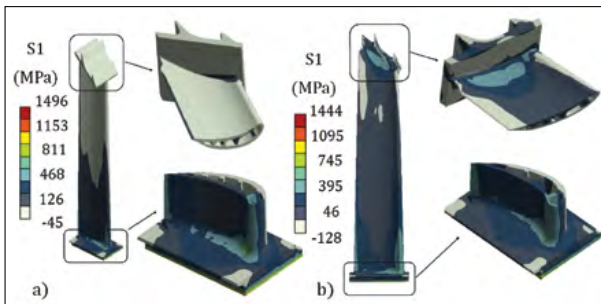
Maksymalne naprężenia główne odczytano w trakcie nominalnej pracy oraz po zmianie paliwa. Dla przypadku nominalnego (rys.8.a) naprężenia maksymalne koncentrują się w okolicy podstawy łopatki, co jest zgodne z teorią projektowania łopatek wolnonośnych. W przypadku zamiany paliwa, widoczny jest

**Rysunek 8**  
Pole naprężeń głównych  $S1$  odczytane w kierunku promieniowym dla: a) gazu nominalnego oraz b) po zmianie paliwa  
*Figure 8* Main stress field  $S1$  read in radial direction for a) nominal gas; and b) after fuel change.

obszar koncentracji naprężeń w okolicy podstawy oraz bandaża. Naprężenia sięgające swoją wartością do 126 MPa, w miejscu największego wyężenia w okolicy bandaża, wzrastają do 395 MPa.

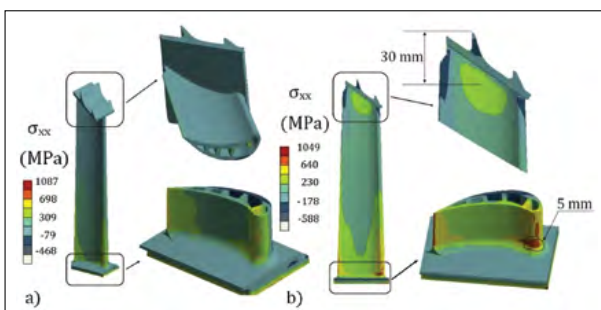
wej. W okolicy bandaża, odczytano naprężenia w wartości 116 MPa. W przypadku zmiany paliwa, naprężenia te, zwiększyły swoją wartość do około 450 MPa. Innym spostrzeżeniem jest, niewielkich rozmiarów koncentracja naprężeń w okolicy czoła profilu u jego podstawy. Po zmianie paliwa, wartość odczytanych naprężeń w tym miejscu sięgała 1049 MPa. Tak wysokie naprężenia, zakresem nie przekraczały okręgu o średnicy 5 mm. Odległość środka pola naprężeń w okolicy bandaża do wierzchołka najwyższego uszczelnienia wyniosła 30 mm. Jest to wartość identyczna ze zmierzoną w trakcie wizualnych oględzin awarii oraz zaznaczoną wcześniej na rys.1. Również pole koncentracji naprężeń u podstawy łopatki obszaruowo pokrywa się z otworem przedstawionym na rys.2.

Dokładniej, różnice w wielkości naprężeń pokazuje rys. 9. Pola naprężeń dla paliwa nominalnego sięgają 698 MPa. Kontury maksymalnych naprężeń umiejscowione są w okolicy podstawy profilu, koncentrując się na części czołowej oraz krawędzi spływo-

**Rysunek 9**  
Pole naprężeń normalnych  $\sigma_{xx}$  odczytane w kierunku promieniowym dla: a) gazu nominalnego oraz b) po zmianie paliwa  
*Figure 9* Normal stress field  $\sigma_{xx}$  read in radial direction for a) nominal gas; and b) after fuel change
