Badania oporności hydraulicznej rurociągu wody surowej (PVC) przed i po jego czyszczeniu mechanicznym – studium przypadku

Research of resistance of pipe hydraulics untreated water line system (PVC) before and after mechanical cleaning – case study

WOJCIECH KORAL

DOI 10.36119/15.2024.5.4

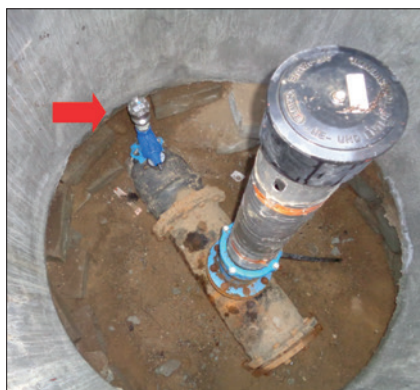
Rysunek 2.
Zabudowa rejestratora w komorze odpowietrznika nr 1 (zdjęcie autora)
Figure 2. Pressure data logger installed in automatic air vent chamber no. 1

Badania profili ciśnienia w punktach: studnia nr 4 (UJ4), odpowietrznik nr 1 (rysunek 2) i przed kaskadami napowietrzającymi w SUW (rysunek 3) wykonano przy użyciu rejestratorów PWBlogger firmy Paul Wegener.

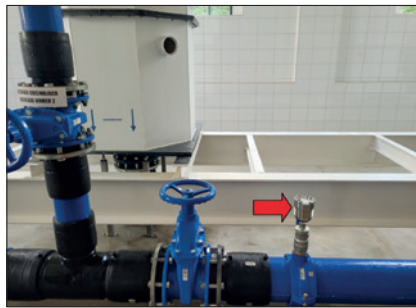
Rysunek 3.
Zabudowa rejestratora przed kaskadami napowietrzającymi w SUW (zdjęcie autora)
Figure 3. Pressure data logger installed in water treatment plant (SUW)

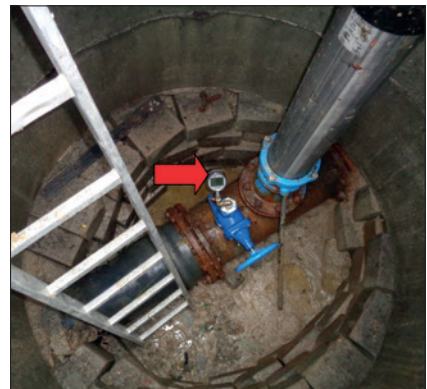
Rysunek 5.
Zabudowa rejestratora w komorze odpowietrznika nr 2 (zdjęcie autora)
Figure 5. Pressure data logger installed in automatic air vent chamber no. 2 (Keller Leo5)

Pomiary w studni nr 10 (rysunek 4) oraz w komorze odpowietrznika nr 2 (ry-

sunek 5) zostały wykonane na króćcu pomiarowym przy użyciu rejestratorów Leo5 firmy Keller.

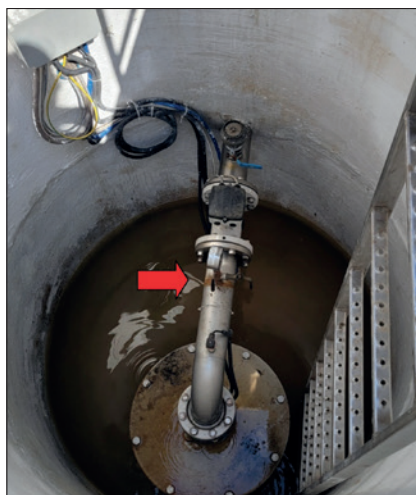
Rysunek 4.
Zabudowa punktu pomiaru ciśnienia w studni UJ10 (zdjęcie autora)
Figure 4. Pressure data logger installed in deep well no. 10 (UJ10)

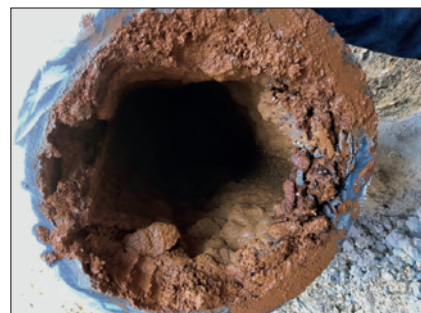
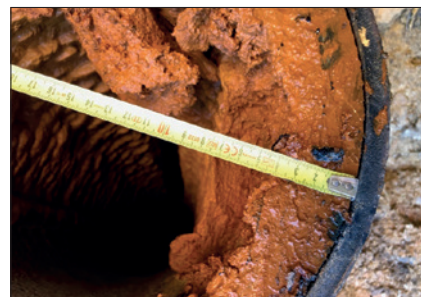
Rysunek 9. Zdjęcia wnętrza rurociągu z PVC przed jego czyszczeniem (udostępnione przez firmę Tukany sp. z o.o., Jelenia Góra, Polska)
Figure 9. Iron residue inside a PVC pipe before mechanical cleaning (images shared by Tukany LLC, Poland)

Na podstawie otrzymanych ww. wyników Przedsiębiorstwo podjęło decyzję o wykonaniu czyszczenia mechanicznego (korkami poliuretanowymi) jednego z rurociągów (PVC, wykonanego w 2004 roku). Zdjęcia przeznaczonego do czyszczenia odcinka rurociągu po jego przecięciu pokazano na rysunku 9. Na zdjęciu widać, że grubość warstwy osadów żelaza dochodziła do 7–8 cm, zmniejszając rzeczywistą średnicę czynną rurociągu z 290 mm dla rurociągu bez osadów do wartości ok. 160 mm dla rurociągu wypełnionego osadami.

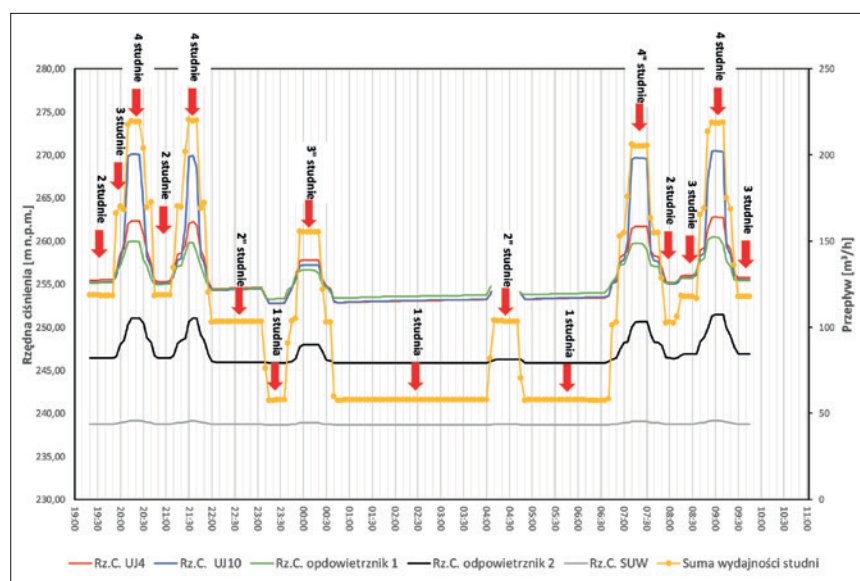
Rysunek 12.
Profile 5-minutowe rzędnych ciśnienia i przepływów w punktach pomiarowych po czyszczeniu rurociągu – pracuje tylko rurociąg z PVC
Figure 12. Profile of average: head and flows after mechanical cleaning – only the PVC pipe is open

W trakcie pomiarów w dniach 14–15 września 2023 roku (po czyszczeniu rurociągu) studnie pracowały w następujących konfiguracjach (rysunek 12):

- 1 studnia (nr 6), z przepływem 58 m³/h;
 - 2 studnie (nr 6+nr 7), z sumarycznym przepływem 118 m³/h;
 - 2" studnie (nr 6 + studnia nr 7 z częstotliwością 40Hz), z sumarycznym przepływem 103 m³/h;
 - 3 studnie (nr 6+nr 7+nr 8N), z sumarycznym przepływem 169 m³/h;
 - 3" studnie (nr 6+nr 8N + studnia nr 7 z częstotliwością 40Hz), z sumarycznym przepływem 155 m³/h;
 - 4" studnie (nr 6+nr 8N + studnia nr 7 z częstotliwością 40Hz + studnia nr 10 z częstotliwością 45Hz), z sumarycznym przepływem 205 m³/h;
 - 4 studnie (nr 6+nr 7+nr 8N+nr 10), z sumarycznym przepływem 215 m³/h;
- Jeżeli nie wskazano inaczej, studnie pracowały z częstotliwością 50 Hz.
