# Instalacja oświetleniowa placu parkingowego jako źródło zanieczyszczenia świetlnego

Lighting installation of a parking lot as a source of light pollution

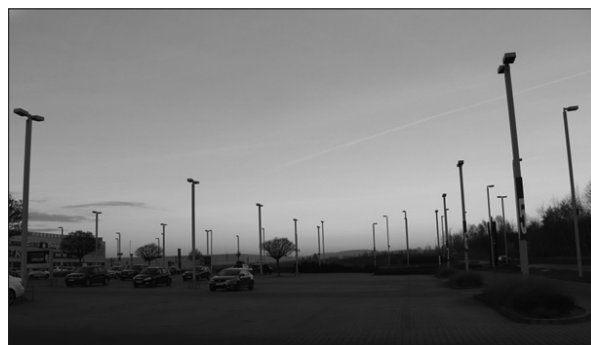
pola parkingowego W: 33300 m<sup>2</sup>, pola parkingowego N: 20500 m<sup>2</sup>. W sumie obiekt dysponuje 1400 miejscami parkingowymi. Całość kompleksu otoczona jest drogami dojazdowymi. W pobliżu zewnętrznych narożników tych parkingów, w celu ułatwienia komunikacji pomiędzy drogami dojazdowymi, usytuowano trzy ronda. Ronda te znajdują się od strony północno-wschodniej i południowo-wschodniej pola parkingowego E oraz od strony północno-zachodniej pola parkingowego W.
