Diagnostyka podstawą do decyzji modernizacyjnej sieci ciepłowniczej

Diagnosis as the basis for the modernization decision of district heating network

MACIEJ DĄBROWSKI

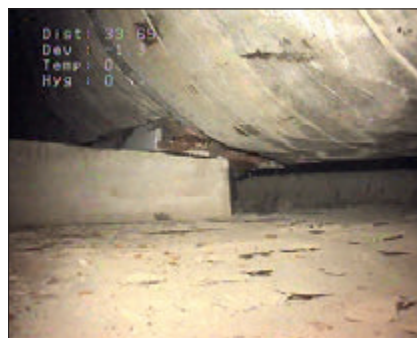
Rys. 1
Zsuniecie podpory rurociągu z betonowej podstawy
Fig. 1. Pipeline support deployment

Znakomita większość zaobserwowanych nieprawidłowości dotyczy stanu technicznego kanałów ciepłowniczych i podpór. Najczęstsze defekty to korozja zbrojenia stropu lub pęknięcie betonowej podstawy podpory. Dzięki inspekcjom można rocznie wykryć ponad 100 defektów, których stan należy monitorować w następnych latach lub które wymagają pilnej naprawy.

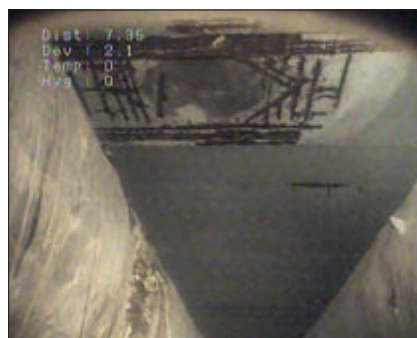
Rys. 2
Defekt żelbetowego stropu kanału
Fig. 2. Defect of channel ceiling

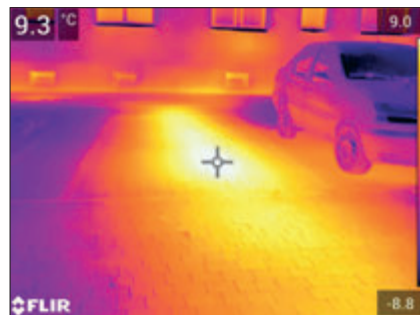
Rys. 6
Wygrzanie gruntu nad siecią ciepłowniczą w miejscu wycieku
Fig. 6. Increased temperature of the ground above

Poza zdjęciami termowizyjnymi wykonywanymi z oblotów na potrzeby diagnostyczne stosowana jest także ręczna kamera termowizyjna, jednak używana jest ona nie w procesie diagnostycznym, a do lokalizowania awarii. Wynika to z faktu, że działania diagnostyczne wykonywane są w okresie marzec–sierpień, tj. w okresie, w którym warunki zewnętrzne nie pozwalają na skuteczne wykorzystanie kamery termowizyjnej. Tym niemniej w sezonie grzewczym ręczna kamera termowizyjna pozwala na weryfikowanie wskazań geofonu i korelatora, tym samym przyczynia się do zwiększenia trafności lokalizowania awarii. Należy mieć przy tym na względzie, że woda z nieszczelności może wydostawać się w miejscu innym niż źródło wycieku. Także w przypadku silnie rozwiniętego wycieku badanie kamerą termowizyjną nie będzie pomocne – w przypadku wypełnienia wodą większego obszaru kanału stwierdzi się wygrzanie gruntu na całym zalanym odcinku.
