Wyobrażenia

ADAM DWOJAK

Słowa kluczowe: sieci ciepłownicze preizolowane, system nadzoru

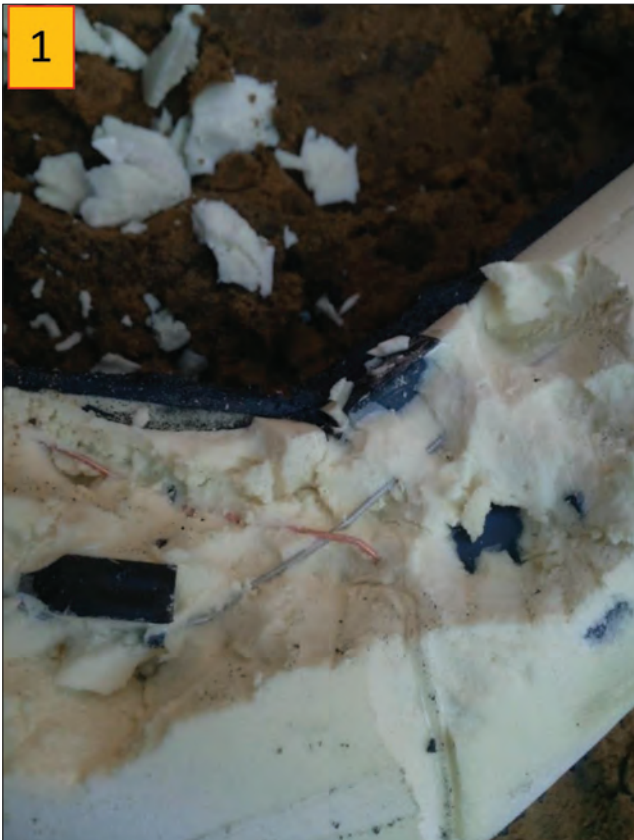
Produkcja elementów preizolowanych jak każda inna obarczona jest pewnym procentem wadliwych. Działając na rynku spotyka się felerne wyroby od wszystkich producentów preizolacji. Niektóre błędy można wykryć przed montażem w wykopie, inne ujawniają się po pewnym czasie. Widoczne na **fol. 1** kolano, w którym w trakcie produkcji drut czerwony zamienił się miejscami z białym pracowało bezbłędnie trzy lata. Po tym czasie nastąpiło zbliżenie a właściwie zwarcie tych drutów. To była sytuacja, gdzie w trakcie pomiarów rezystancja izolacji była >200 MΩ, a niespodziewanie pomiar wykazywał pętlę przy rozwartych drutach alarmowych w sąsiednich węzłach.

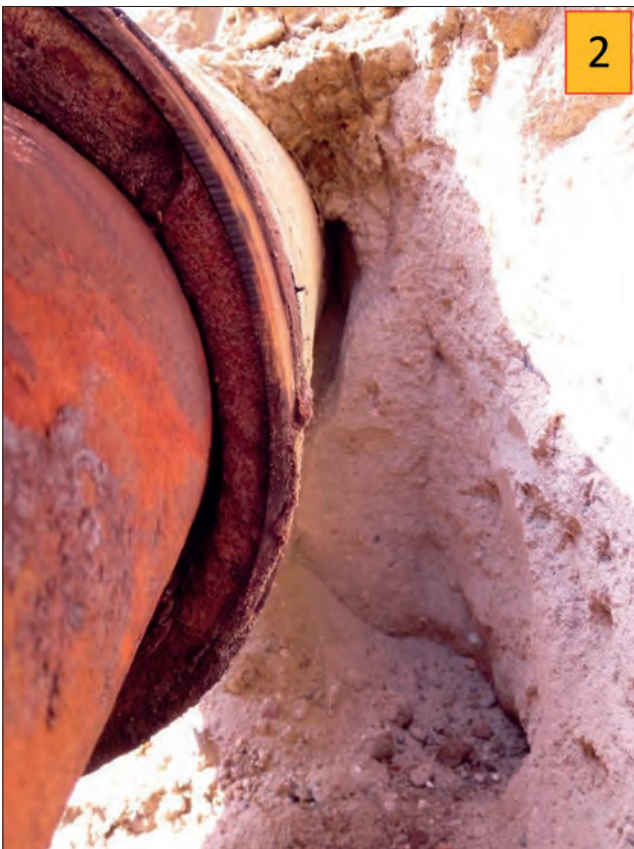
i zakończeniu sezonu grzewczego, mniejsze przy każdej zmianie temperatury czynnika grzewczego. Na **fol. 2** widoczne jest ramię kolana prefabrykowanego widziane od strony zdemontowanej mokrej mufy. To załamanie na rurociągu 29-letnim kompensowało wydłużenia pochodzące od prawie maksymalnej długości

montażowej. Sieć wykonana w technologii ABB nie miała poduszek kompensacyjnych, zasadniczo nie widać też było piasku ani poszerzonych nisz. Pianka w kolanie została zgnieciona, a powstała szczelina bez problemu mogła wpływać woda, która naciekała przez nieszczelną mufę składaną. Można przypuszczać, że jakiś ograniczony czas kształtka by jeszcze pracowała, jednak zdecydowano o wymianie na obydwu rurociągach (zasilanie i powrót).

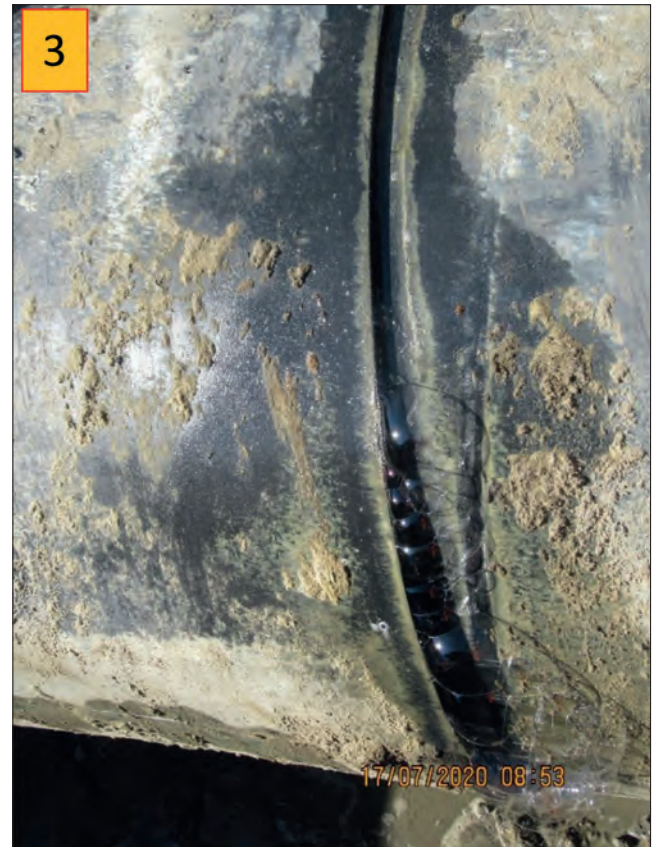
Mufy elektrogrzewane uchodzą za jedne z najpewniejszych dostępnych na rynku. Widoczna na **fol. 3** pracowała na rurociągu DN 600 ze standardową izolacją około 6 lat. Wcześniejsze pomiary tego odcinka rurociągu były pozytywne. Widoczne na zdjęciu bańki mydlane powstały po wykonaniu standardowej próby powietrznej stosowanej przy montażu muf.

Złącze pod mufą \varnothing 900 mm było suche przez 6 lat. Na koniec sezonu grzewczego w 7 roku eksploatacji rezystancja izolacji na dolnej pętli (system 4 – drutowy) spadła do 53 k Ω . Ten odcinek sieci pracuje w terenie o wysokim poziomie wód gruntowych. W lecie po nacięciu mufy wylało się z niej ok. 10 litrów wody. Wewnętrzna powierzchnia mufy ze ścieżką grzewczą widoczna jest na **fol. 4**, widoczne brązowe przebarwienie wskazuje rejon prawdopodobnej nieszczelności.

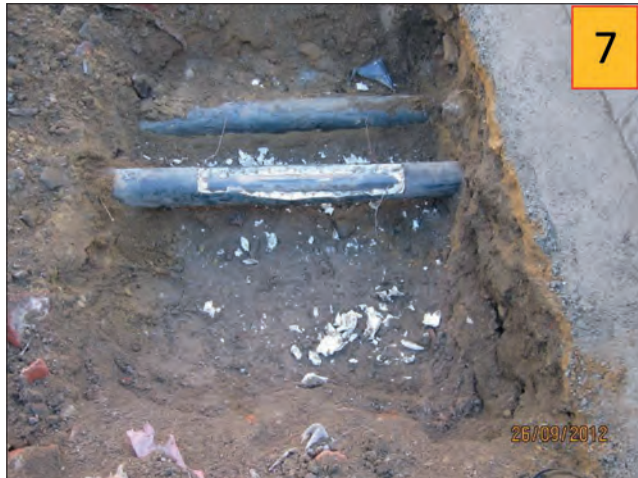
Uszkodzenie, wzdłużne zderzenie płaszczu i izolacji (**fot. 7**) miało miejsce także na placu budowy, również zostało zasypane i oczywiście nikt się nie przyznawał. Tutaj sprawca nie został ustalony, bo po wykonaniu tego rurociągu na budowie działało wiele branż. Na szczęście Generalny Wykonawca pokrył koszty naprawy.

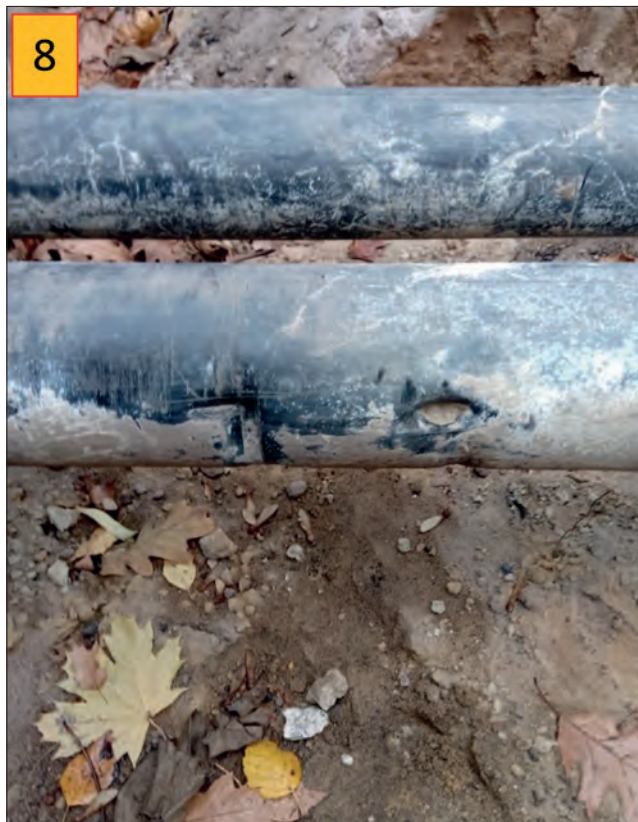
Koparki mogą oczywiście powodować różnego rodzaju uszkodzenia. Jeżeli jest to „nakłucie” widoczne na **fot. 8**, a rurociąg jest prowadzony w terenie suchym, to możemy się o nim dowiedzieć po wielu miesiącach lub latach. Jeśli do „dziury” nie dostaje się większa ilość wody, to system alarmowy tego nie „widzi”.

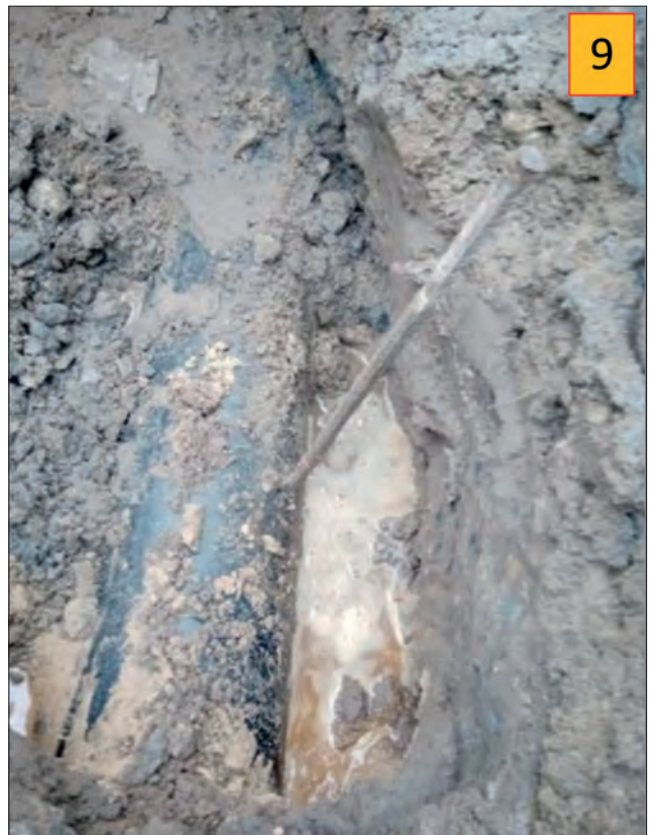
Osobną działką są uszkodzenia związane z robotami drogowymi. Jeżeli po wykonaniu ciepłowniczej sieci rozdzielczej na osiedlu wykonywane są chodniki i drogi lokalne, to zdarza się, że w płytko ułożone rury wbijane są pręty znacznikowe (**fot. 9**) wyznaczające przebieg ciągów pieszych. Po ułożeniu chodnika pręty są wyciągane przez nieświadomych niczego pracowników. Ciepłownicy dowiadują się o tym tylko w przypadku, jeśli do dziury zacznie naciekać większa ilość wody, chyba że prętem trafiono w drut alarmowy.

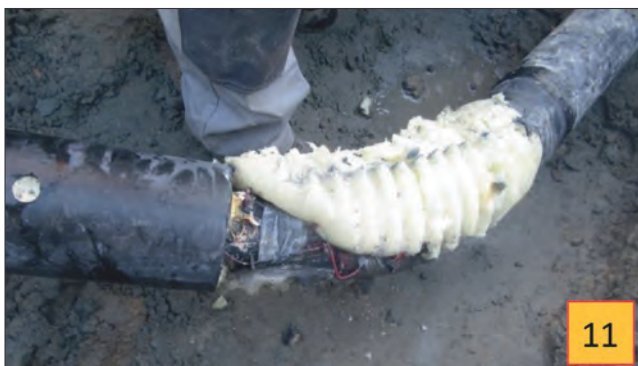
Co prawda to zagadnienie prezentuje tylko jedna fotografia (**fot. 11**), ale w praktyce to zdecydowanie najczęstsza przyczyna sygnalizowana przez system nadzoru. Jest tak wiele różnych

powodów błędnej realizacji, że należałoby poświęcić temu tematowi oddzielny artykuł. Wystarczy powiedzieć, że za montaż biorą się firmy bez doświadczenia, nie przeszkolone, niemające pojęcia o technologii. Innym niesprzyjającym czynnikiem jest ciągły pośpiech, naciski na pracowników i oczywiście wynikający z tego brak staranności i dokładności. Wymienić należy tu także rutynę, która gubi, bo pracownikom wydaje się, że wszystko wiedzą, dlatego przestają przywiązywać wagę do zaleceń i szczegółów. Po jakimś czasie, czasami szybciej, czasami później, wszystkie niedoróbki ujawniają się i wiążą się z kosztami napraw.

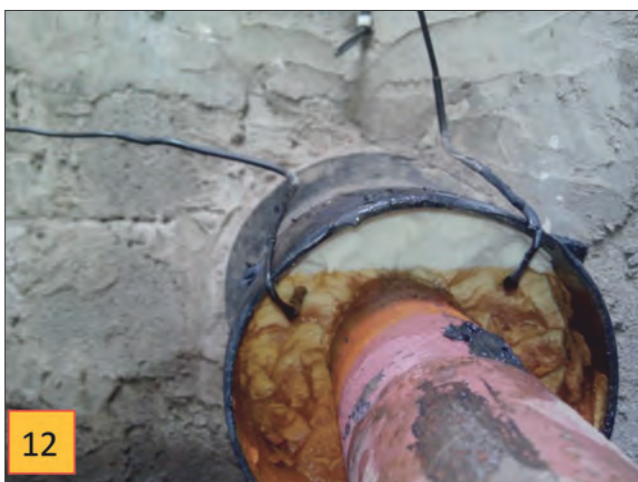
Są w technologii rurociągów preizolowanych miejsca, które ustawicznie generują stany awaryjne i do końca nie wiadomo kogo o to winić. Na **fot. 12** pokazana jest końcówka rurociągu spustowego odwodnienia dolnego stosowanego przez bardzo

wiele przedsiębiorstw ciepłowniczych. Problem, który dręczy wszystkich to zamakanie izolacji pod zakończeniem termokurczliwym założonym na końcówce rury w studni spustowej. Aż dziwne, że do tej pory nie uporano się z tym zagadnieniem. To nie jest miejsce na dywagacje na ten temat, jednak jedną rzecz należy jasno powiedzieć, naprawdę najgorszym rozwiązaniem z możliwych jest stosowanie przez niektóre firmy manewru pole-
