## Po dekarbonizacji

After decarbonization

ADAM DWOJAK

Słowa kluczowe: sieci ciepłownicze preizolowane, system nadzoru

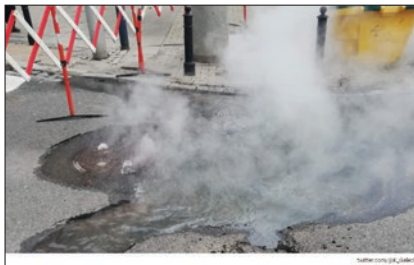
Fot. 2.

Dla wyrażenia opinii pozwolę sobie przytoczyć jeszcze przypadek awarii sieci preizolowanej na terenie Warszawy. Rzecz dotyczy wycieku z rurociągu DN 500 na skrzyżowaniu ul. Pięknej i Mokotowskiej z grudnia 2021 r. (**Fot. 2**). Komunikat spółki

wydany po usunięciu awarii: cyt. „Według dotychczasowych ustaleń awaria pojawiła się na sieci odwadniającej, czyli instalacji, która towarzyszy sieci ciepłowniczej. Sieć ciepłownicza w tym rejonie jest siecią nową i zbudowaną w najnowocześniejszej preizolowanej technologii. Tego typu awarie są rzadkością i będą badane przez spółkę – wyjaśnia Veolia”. W ramach komentarza wypadałoby powiedzieć, że pomimo że to nie główny rurociąg uległ rozszczelnieniu, to jednak blisko 100 budynków i kilka ambasad, pozostawało przez pewien czas bez ogrzewania i ciepłej wody. Marzącemu mieszkańcowi wyzębionego bloku jest naprawdę wszystko jedno, skąd gorąca woda wycieka.

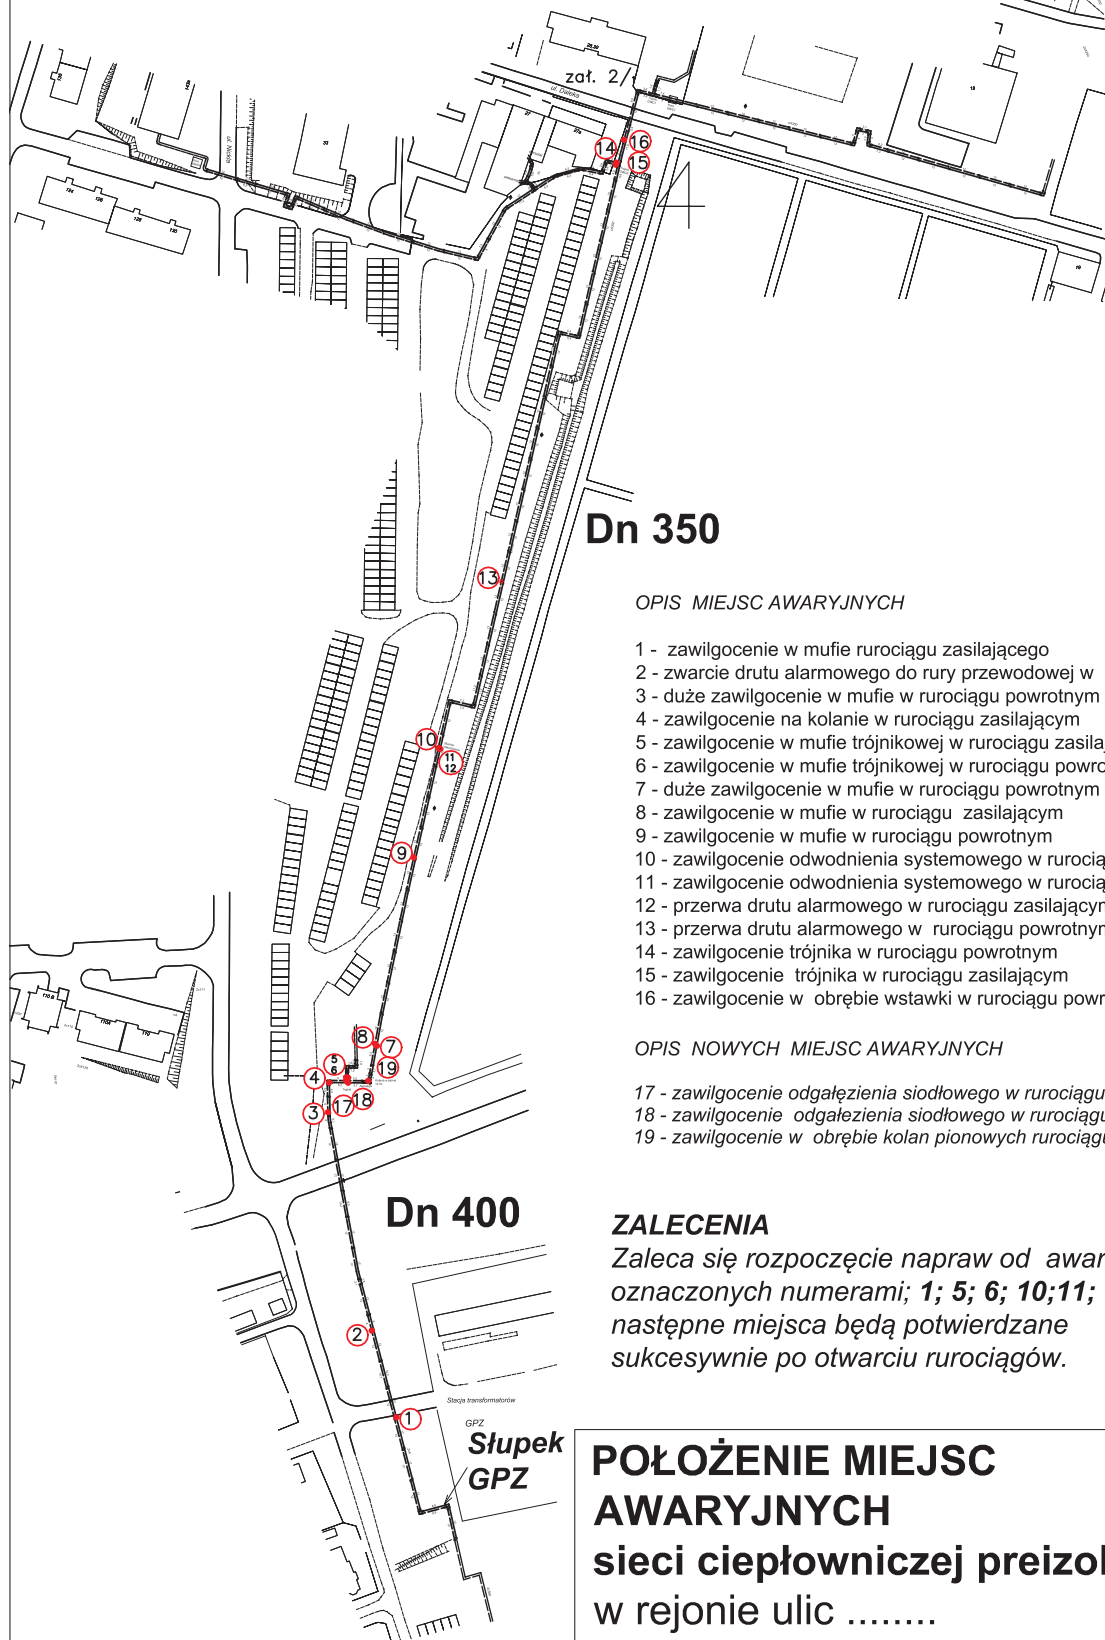
Rys. 1.

Przebieg sieci z zaznaczonymi punktami awarii przedstawiono na **rys. 1**. W początkowym etapie wyznaczono 16 miejsc z różnymi awariami, najczęściej były to zawilgocenia. W trakcie usuwania awarii były do mierzone kolejne o nr. 17, 18 i 19. Podstawowym przyrządem stosowanym do lokalizacji zawilgocenia i przerwy w systemie impuls-

słupka pomiarowego opisanego w dolnej części **rys. 1** (słupek GPZ). Badany był rurociąg powrotny. Gdy zacisk pomiarowy podpięty był do drutu białego (Pgb) generowany był wykres przedstawiony kolorem zielonym, a dla drutu czerwonego (Pgc) – kolorem czerwonym (kolory narzucane są przez oprogramowanie i nie mają nic wspólnego z rodzajem drutu alarmowego). Przeanalizujemy przebiegi z **rys. 2**, mając świadomość, że analizujemy górną warstwę rurociągu DN 400, a odległość pomiędzy drutami liczona po łuku wynosi 40 – 45 cm. Punkty 1b i 1c leżą w odległości ok. 35 m i w pierwotnych rozważaniach są pominięte. Najistotniejsze są w analizie punkty 2b i 3c. W tych miejscach występują bardzo duże anomalie i od nich należałoby zacząć naprawy. Mając dostęp do drutów alarmowych w 2b i 2c można wykonać pomiary

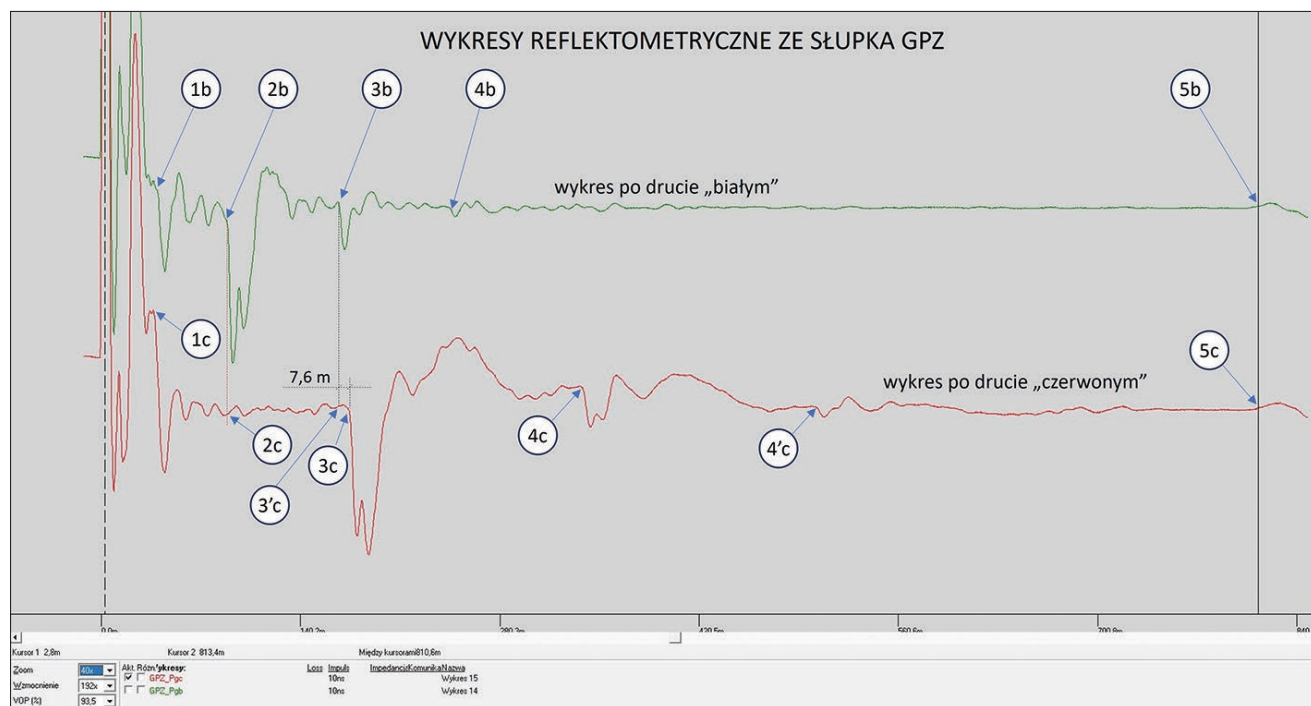
**Rys. 2.**

Na **rys. 2** pokazano zrzut z ekranu przedstawiający dwa wykresy zebrane ze

w kierunku słupka i stwierdzić, czy odchyłki 1b i 1c związane są z zawilgoceniem, czy jest to tylko zbliżenie drutów alarmowych do rury przewodowej. Zauważmy, że w odległości 85,8 m, której odpowiada pkt. 2b, na drucie czerwonym nie ma żadnego ugięcia (pkt. 2c), to oznacza, że albo biały drut dotyka do rury przewodowej, albo mamy do czynienia z wilgocią tylko z prawej strony rurociągu. Na pierwszy rzut oka wydawać by się mogło, że nieco inna sytuacja występuje w pkt. 3, bo w tym miejscu występuje ugięcie zarówno na drucie białym, jak i czerwonym, przy czym na czerwonym jest znacznie większe, ale teoretycznie może się to wiązać z nierównomiernym zawilgoceniem. Po dokładniejszej analizie widać, że to

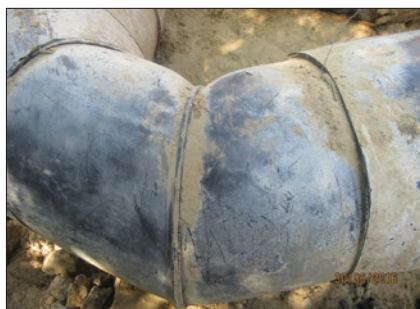
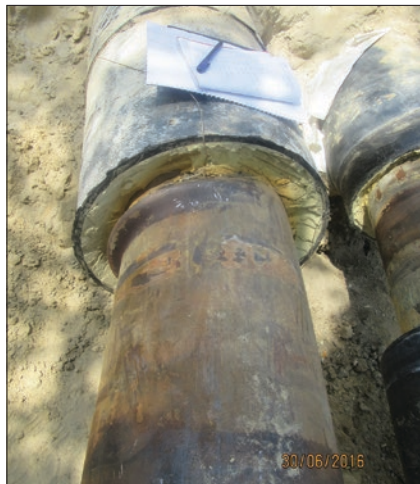
jakiego zdania są obecnie). Moim zdaniem żadne anomalie w punktach 3b, 4b, 4c i 4'c nie istnieją, obserwowane zniekształcenia wykresu mają związek z naturą falową sygnału sondującego. Oczywiście rzecz nie jest taka oczywista, bo obserwuje się mnóstwo wykresów gdzie takiego zjawiska nie ma, ale to już sprawa dla naukowców. To, co z punktu praktycznego jest istotne, w systemie impulsowym jesteśmy w stanie wytypować z b. dużym prawdopodobieństwem miejsce awarii na podstawie przebiegu wykresu reflektometrycznego. W omawianym przypadku na **rys. 1** awarie 2 i 3 odpowiadają punktom 2b i 3c z wykresów na **rys. 2**. Godna omówienia sytuacja wystąpiła w trakcie dalszych prac. Przyjrzyjmy się **rys. 3**. W pierwszej fazie wytypowano pkt. 4, 5, 6, z tych miejsc nie było problemu, aby stwierdzić wilgoć w punktach 17 i 18, były to dolne odejścia siodłowe ABB. Po usunięciu mokrej pianki w tych miejscach wykonano pomiary kontrolne w obydwu kierunkach. Na rurociągu powrotnym stwierdzono nieprawidłowość na kolanie rurociągu powrotnego (pkt. 19) na zasilaniu widoczne wyraźnie było odległe już stwierdzone wcześniej zawilgocenie. Po odkryciu pary kolan w rejonie punktu 19 (**fot. 3**), stwierdzono niepokojący wygląd także kolana na zasilaniu, postanowiono wykonać rozkop w kierunku trójnika. To, co odkryto (**fot. 4**) było bardzo zaskakujące. Tak wyglądała rura DN 400, na którą zadziałała olbrzymia siła wywołana

uskokiem liniowym związanym z działalnością kopalni. Co ciekawe, odkształcenie w postaci ugięcia i fałdy nie wpłynęło w żaden sposób na pracę układu. Odkrycie tej usterki było przypadkowe, do szukania skłaniały zdeformowane kolana (nr 19 **rys. 3**).

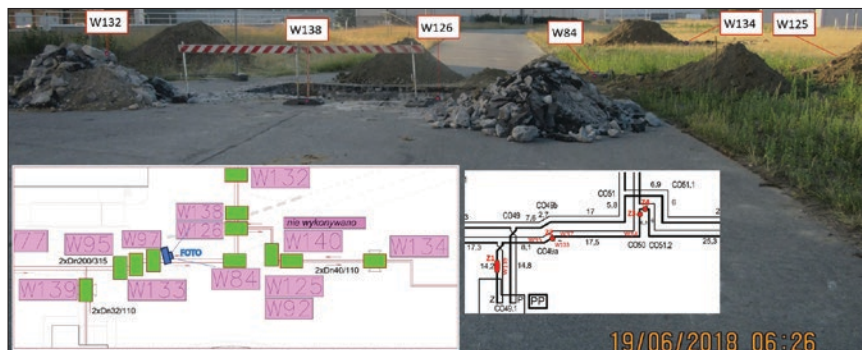
Fot. 5.

Na **fot. 5** przedstawiającej rozłożenie wykopów nałożono wycinek przebiegu sieci z numeracją wykopów z zaznaczeniem miejsca, z którego wykonano fotografię oraz fragment schematu alarmowego dotyczący widocznego miejsca. Na schemacie alarmowym naniesiono orientacyjnie miejsca, na których po lokalizacjach usunięto zawilgoce- nia, mówimy o rurociągu zasilającym. Zawilgo- cenie Z1 (**Fot. 6**) miało formę rozległą

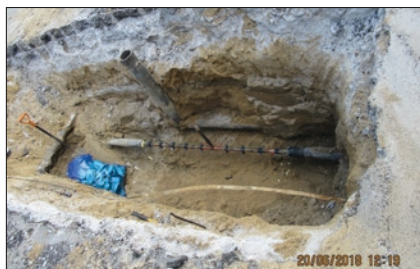
Fot. 6.

i było związane z zaworem odcinającym. Z2 (**fot. 7**) to wilgoć skupiona, nieszczelna mufa została wymieniona na mufę elektrogrzewa- ną (rurociąg po lewej stronie). Zawilgozenia Z3 i Z4 związane były z trójnikiem wznó- śnym, a ich umiejscowienie pokazane jest na **fot. 8**, dla tej historii ważne jest tylko, że były.

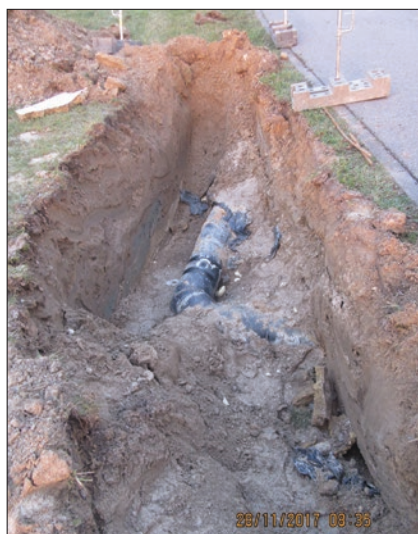
Fot. 9.

wodów alarmowych. Jeśli już tego jesteśmy pewni, rozpinamy przewody we wszystkich możliwych miejscach. Zaczynamy lokalizację (oznaczenia jak na schemacie alarmowym) wykonując pomiar rezystancji izolacji po przewodzie czujnikowym z puszek pomiaro- wej PP (ozn. CO49.1). Wynik jest oczywiście negatywny, np. MH2, nie mówi on jednak, czy mamy do czynienia z jednym, czy z wie- loma zawilgozeniami. Powinniśmy wykonać lokalizację. Ponieważ w rurociągu powrot- nym także występują zawilgozenia, nie mo- żemy go wykorzystać jako drogi powrotnej dla pomiarów lokalizacyjnych. Z krążkiem zaizolowanego przewodu elektrycznego, np. Cu 0,75 mm<sup>2</sup> idziemy do najbliższego węzła, do którego prowadzi przewód czujnikowy, w tym przypadku było to ok. 160 m, a wej- ście do węzła było przewodem zielonym. Tworzymy obwód zastępczy, przeciągamy przewód pomocniczy, tworząc pętlę pomia- rową, ponieważ wynik lokalizacji był niepo- myślny, konieczne było wykonanie rozdziału pętli. Wykop w 84 zdecydowano wykonać w jednym możliwym miejscu leżącym poza asfaltem (**fot. 9**). Z okienka widocznego na

zdjęciu wykonano pomiar rezystancji izolacji i lokalizację w obydwie strony. Oczywiście wynik był negatywny, bo w kierunku źródła pomiar obejmował wilgoć Z1 i Z2, a w kie- runku odbioru Z3 i Z4, i dodatkowo następne niezaznaczone na rysunku. Następnym wy- kopem W95 (**fot. 10**) udało się wydzielić wilgoć W1, którą zlokalizowano na zaworze odcinającym W139 (**fot. 11**) i usuwano do- piero po pół roku, tak samo, jak tę w wykopie W133 (**fot. 7**), która była lokalizowana z wy- kopu W97.

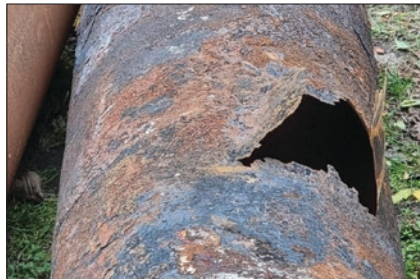
Fot. 12.

małej perforacji, gdy zwiększają się nieznacznie ubytki wody sieciowej i pojawiają niewielkie szумы wypływu, ewentualnie dużej, gdy nastąpi „rozdarcie” rury pod wpływem wzrostu ciśnienia, czy też uderzeń hydraulicznych, mechanizm został dokładnie opisany w artykule dot. analizy przyczyn awarii [2]. Na **fol. 12** przedstawiony został

przypadek korozji ogólnej, widać tu ubytek grubości ścianki na stosunkowo dużej powierzchni. W tym wypadku wystarczył wzrost ciśnienia czynnika, by osłabiona ścianka nie wytrzymała. Pomiędzy siecią kanałową a preizolowaną, jeśli chodzi o procesy korozyjne, występuje jedna zasadnicza różnica, to dostęp tlenu. W komorach, czy kanałach jest go pod dostatkiem i korozja może postępować w sposób swobodny, oczywiście dodatkową rolę odgrywa agresywność środowiska, jednak czynniki decydujące o szybkości korozji: temperatura i tlen są zapewnione. Inaczej sprawa wygląda w rurociągach preizolowanych. W przypadku nieszczelności mufy dostaje się do niej woda, jednak tlen nie ma do stali swobodnego dostępu. W rezultacie mokra rura stalowa ulega korozji w niewielkim stopniu. Z całą pewnością osoby zajmujące się naprawami rurociągów preizolowanych natrafiały pod wilgotną izolacją na prawie nieskorodowane odcinki stalowe. Na **fol. 13 i 14** pokazano złącza po

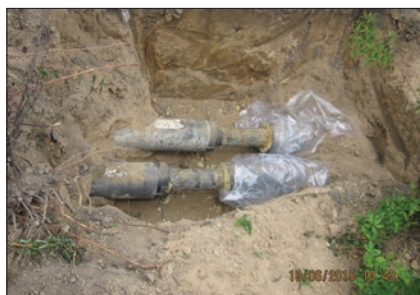
Fot. 13.

demontażu muf składanych i usunięciu mokrej pianki PUR na 15-letniej sieci, na których praktycznie nie widać śladów korozji. Zdecydowanie inaczej wygląda stal w mufie, która została uszkodzona. Widoczna fragmentarycznie na **fol. 15** mufa elektrogrzewana była jakiś czas wcześniej uszkodzona w trak-

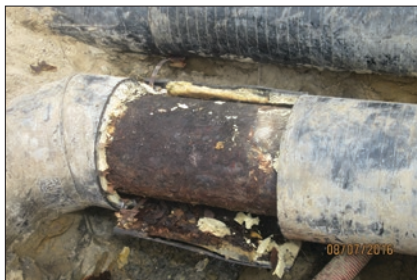
Fot. 15.

cie kładzenia kabla energetycznego, wskutek tego pomiędzy pianką, a rurą stalową wytworzyła się szczelina powietrzna, do której dostała się wilgoć z gruntu. Wszystko zostało zasypane bez powiadamiania właściciela sieci. Trudno powiedzieć jak długo taki stan trwał, widać jednak postępującą korozję atmosferyczną. Tutaj perforacja nastąpiłaby w ciągu kilku lat.

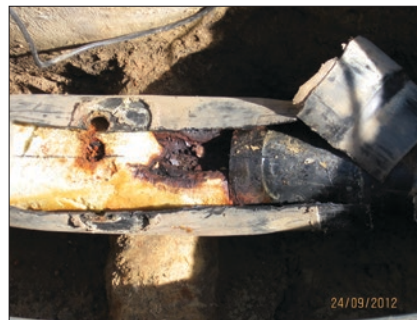
Fot. 16.

Rozważając aspekt żywotności rurociągów ciepłowniczych, można stwierdzić, że w przypadku sieci kanałowych jedynym czynnikiem mogącym skrócić żywotność rurociągów jest korozja zewnętrzna. Jeżeli w kanale jest sucho, to praktycznie nie ma czynników, które powodowałyby zniszczenie rurociągów. Niewątpliwym problemem jest lokalizacja miejsc korozyjnych. Teoretycznie nie ma z tym problemu w przypadku rurociągów preizolowanych, bo dzięki systemowi alarmowemu jesteśmy w stanie zlokalizować miejsce zawilgoconej izolacji i tę wymienić na suchą. Niby proste, a jednak w ogólnym zarysie krajowego systemu ciepłowniczego tego się nie robi. Albo się nie wykonuje pomiarów, albo nawet gdy wyniki są złe, nie podejmuje się działań naprawczych, oczywiście z wyjątkami. Z pełną odpowiedzialnością należy stwierdzić, że w przypadku zawilgoconych rurociągów preizolowanych, ale nienaruszonej pianki izolacyjnej, która tworzy barierę przed dopływem tlenu, bez żadnych problemów wytrzymają one co najmniej 30 lat, a z pewnością dużo dłużej. Inaczej sprawa wygląda w przypadku ingerencji wody agresywnej. Na **fol. 16** widoczne jest miejsce nacieku wody ze studzienki kanalizacji sanitarnej. Po trzech latach, co prawda nie doszło jeszcze do perforacji, ale element musiał być wymie-

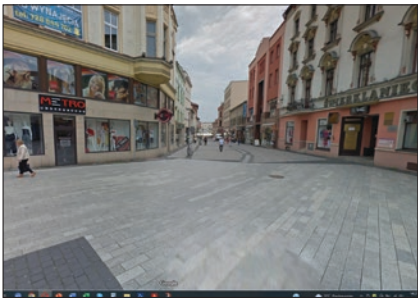
Fot. 17.

na widoczną na fot. 17 nawierzchnię, pod widoczną ulicą ułożone są rury odrzutu skierowanego na rys. 4 w dół, bylibyśmy wskazać płytki granitowe, które należy zdemonstrować, aby wykonać naprawę. Dokładność lokalizacji pojedynczej wilgoci jest niestety jedyną zaletą Brandesa w obecnej formie.

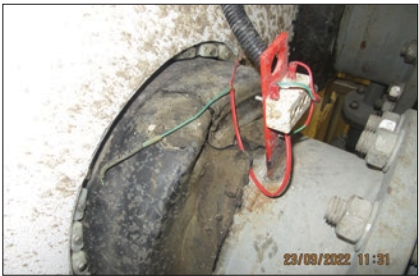
Fot. 18.

4. Technicznie nieudanym rozwiązaniem jest przyłącze masowe BS-RFA. Pomijając archaiczną kostkę porcelanową,

zauważyć należy, że bezsensowne jest stosowanie puszek o szczelności badającej IP65, gdy w pobliżu mamy otwarty dostęp do przewodów alarmowych (fot. 18) właśnie na tym przyłączu.
