W artykule omówiono zagadnienie stosowania wkładek filcowych w impulsowych systemach nadzoru rurociągów preizolowanych. Wbrew pojawiającym się opiniom, że być może nastąpi renesans takich układów, wydaje się to mało prawdopodobne, a argument o lepszej rozpoznawalności takiego miejsca na wykresie reflektometrycznym jest niewystarczający.

Słowa kluczowe: sieci ciepłownicze, rury preizolowane, impulsowe systemy nadzoru

The article discusses the issue of using felt inserts in impulse pipeline supervision pre-insulated systems. Contrary to the emerging opinion that there may be a renaissance of such systems, it seems to be unlikely, and the argument about better recognition of such a place on the reflectometric graph is insufficient.

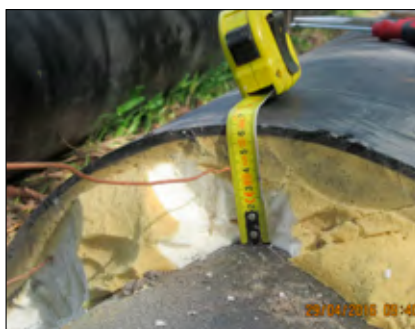
Fot.1
Położenie drutu alarmowego, norma mówi o 15 mm

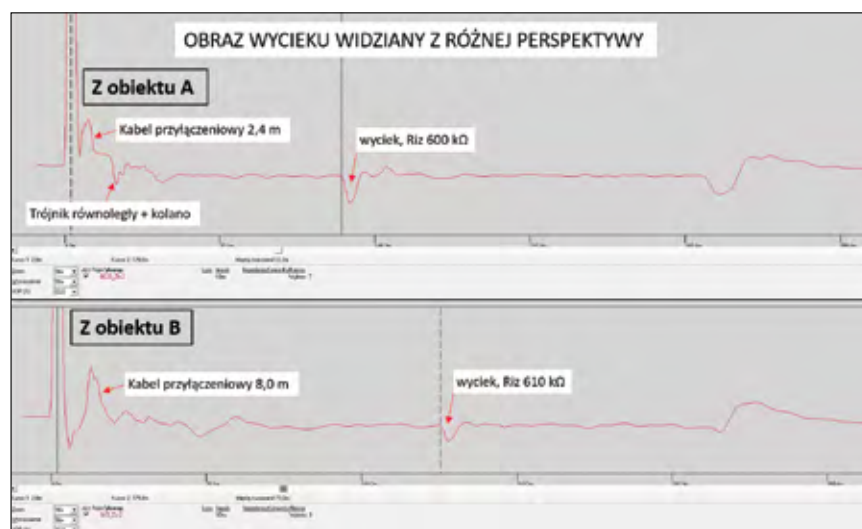
wszystkich kanałów za pomocą przyrządu przenośnego. Wtedy okazało się, że jeden z obwodów wykazuje zanizoną rezystancję izolacji na poziomie $1 \text{ M}\Omega$. Ten fakt został zgłoszony wykonawcy, który w perspektywie realizowanych zleceń nie miał czasu na zajęcie się tematem. Po groźbach PEC-u sprawa wróciła we wrześniu tuż przed rozpoczęciem sezonu grzewczego. W wyniku analizy pomiarów wyodrębniono odcinek pomiędzy dwoma węzłami o zanizonej do $600 \text{ k}\Omega$ rezystancji izolacji. Zebrane z dwóch końców drutu wykresy reflektometryczne przedstawia

Rys. 1. Obraz wycieku widziany z różnej perspektywy

zystancji izolacji jest rzeczą normalną, na wykresach widać bardzo wyraźnie miejsce wycieku. Po odkryciu rurociągu (**fot.2**) okazało się, że kolano nadaje się do wymiany gwarancyjnej ze względu na bar-

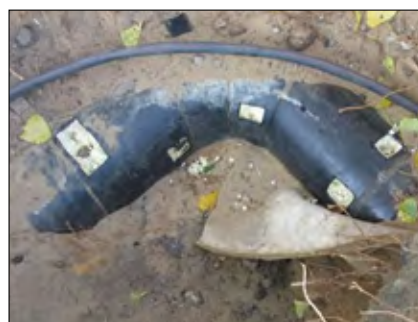
Fot. 2. Kolano z wyciekaniem wewnętrznym

dzo niewielką nieszczelność spoiny fabrycznej. Co ciekawe, izolacja w obydwu przyległych do kształtki mufach była sucha, chociaż pianka w rejonie zatamania ociekała wodą. Można to tłumaczyć tym, że w lecie sieć nie pracowała i przez nieszczelność nie wydostawało się zbyt dużo wody. Prawdopodobnie inaczej wy-

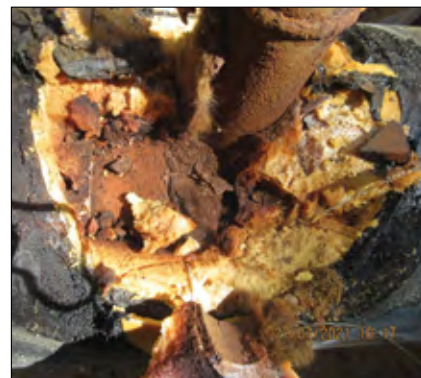
Fot. 3.
Korozyja trójnika z podkładką filcową

W świetle tych długotrwałych zawilgoczeń na uwagę zasługuje jeszcze fakt, że często otwierając mułę z długotrwałe przemokniętym filcem, widzimy na rurze przewodowej znaczne wżery korozyjne

(**fot. 3 i 4**), natomiast miedziany drut alarmowy ulega degradacji, staje się kruchy, pocienia się lub całkowicie zrywa.

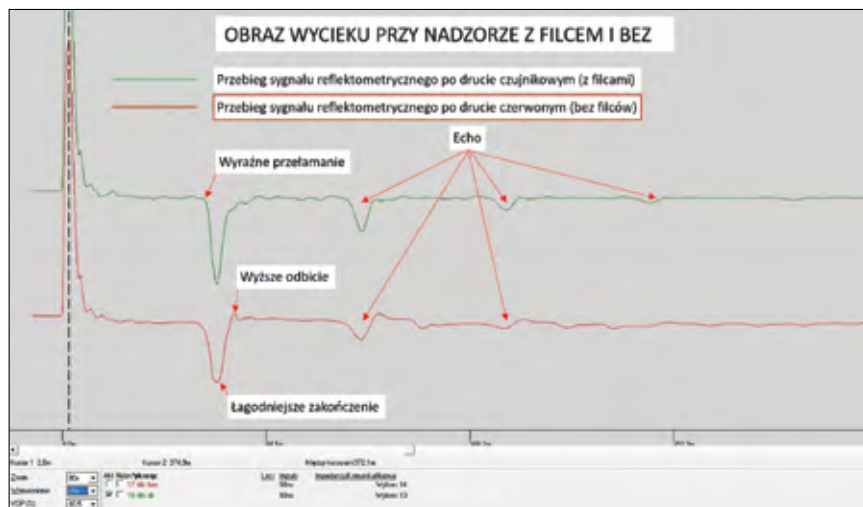
muje się po miesiącach. Nawet w okresie gwarancji sprawy są odwołane w nieskończoność. W tym czasie wilgoć rozprzestrzenia się także poza wkładkę filcową i miejsce nacieku jest także dobrze widoczne na drucie bez podkładki. Na **rys. 4** przedstawiono dwa wykresy zebra-

Rys. 4.
Wykres z filcem i bez

letnim zawilgoceniem. Pod drutem czujnikowym były filce (zielony przebieg), pod sąsiednim nie było (czerwony przebieg). Jak widać, na obydwu drutach jest bardzo wyraźne, nie do pominięcia odchylenie świadczące o spadku impedancji falowej wywołane zawilgoceniem izolacji.

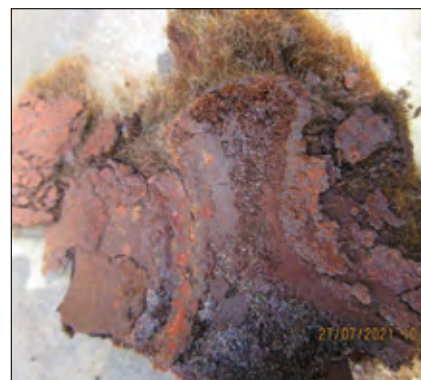
Fot. 4.
Korozyja na wkładce filcowej
