Badania hydrauliki układu pompownia - rurociąg wody surowej (PVC-PE)

Research of network hydraulics for pumping station - untreated water line system (PVC-PE)

WOJCIECH KORAL

DOI 10.36119/15.2021.6.3

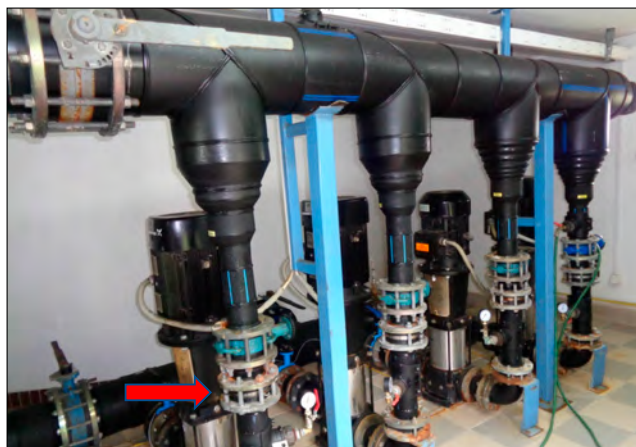
Rys. 1.
Zdjęcie pompowni wody surowej (2018)

niania wody na terenie miasta. Pompownia wyposażona jest w zestaw 4 pomp pionowych, z których jedna pompa stanowi rezerwę. Podjęta przez eksploatatora próba pracy 4 pomp równocześnie (zamiast 3 pomp) zwiększa wydajność układu o ok. 5 m³/h, jednocześnie wydatnie podwyższając zużycie energii. Zdjęcie badanej pompowni przedstawia rys. 1.

ku: manometr przed zaworem zwrotnym – manometr na kolektorze wyjściowym z pompowni wynosi ponad 1,0 bar (na odcinku o długości ok. 3 m i identycznej rzędnej), co sugerowało wysoką stratę hydrauliczną miejscową. Na tej podstawie jako pierwszą propozycję podano konieczność wymiany zaworu zwrotnego skrzydełkowego (zaznaczonego strzałką, rys. 1). Zawory zostały wymienione na wersję uchylną klapową (rys. 2).

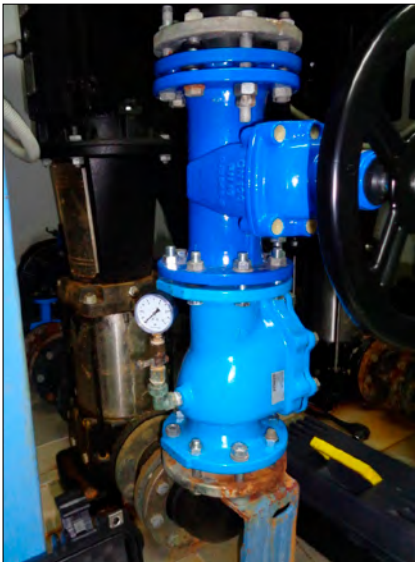
Rys. 2.
Zdjęcie nowego typu zaworu

Wymiana zaworów zmniejszyła stratę hydrauliczną na terenie pompowni do 0,1 bara, jednak wzrost wydajności pompowni wyniósł tylko ok. 6 m³/h, wskazując na inne źródło zgłaszanych problemów.

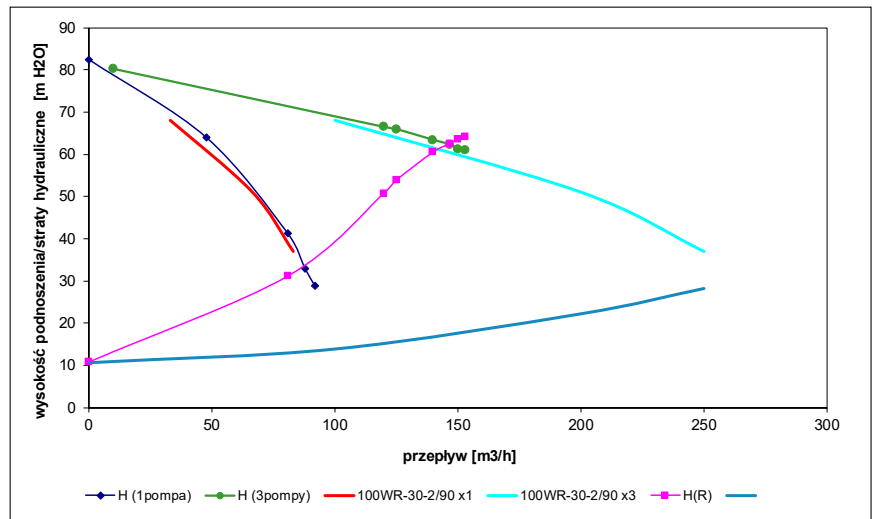
Rys. 3.
Charakterystyki rzeczywiste i katalogowe badanych pomp

Z tego powodu w drugim etapie badań przeprowadzono pomiary rzeczywistych charakterystyk hydraulicznych każdej z pomp (przy pracy jednej i trzech pomp równolegle) oraz wyznaczono charakterystykę hydrauliczną rurociągu. Dodatkowo otrzymane charakterystyki porównano z charakterystykami katalogowymi oraz charakterystyką teoretyczną rurociągu. Wyniki pomiarów i obliczeń pokazuje rys. 3.

Otrzymane wyniki wskazują na trzy zasadnicze kwestie:

- charakterystyki hydrauliczne pomp nie odbiegają swoim przebiegiem od charakterystyk katalogowych; wskazuje to na inną niż pompy przyczynę zmniejszonej wydajności układu;
- charakterystyka teoretyczna rurociągu przecina się w punkcie pracy zgodnym z obliczeniami projektowymi; oznacza to, że obliczenia doboru pomp są poprawne;
- charakterystyka rzeczywista rurociągu całkowicie odbiega od charakterystyki teoretycznej, wskazując oporność rurociągu jako przyczynę obniżonej wydajności pompowni.

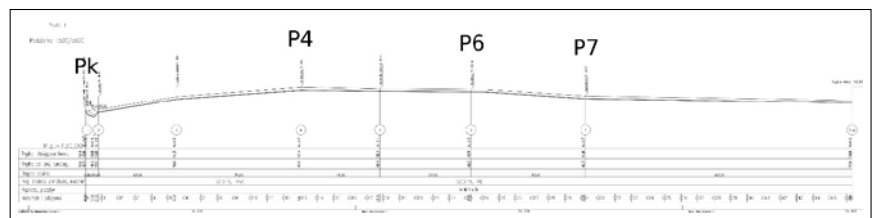
Rys. 4.
Profil wysokościowy rurociągu z lokalizacją punktów pomiarowych

na kolektorze wyjściowym (PWS), w punkcie P4 (granica rurociągu PVC/PE oraz jednocześnie punkt o najwyższej rzędnej terenu), w punkcie P6 i w punkcie P7 (około połowy długości odcinka z PE). Lokalizację punktów pomiaru ciśnienia pokazuje rys. 4, a wyniki pomiarów – rys. 5.

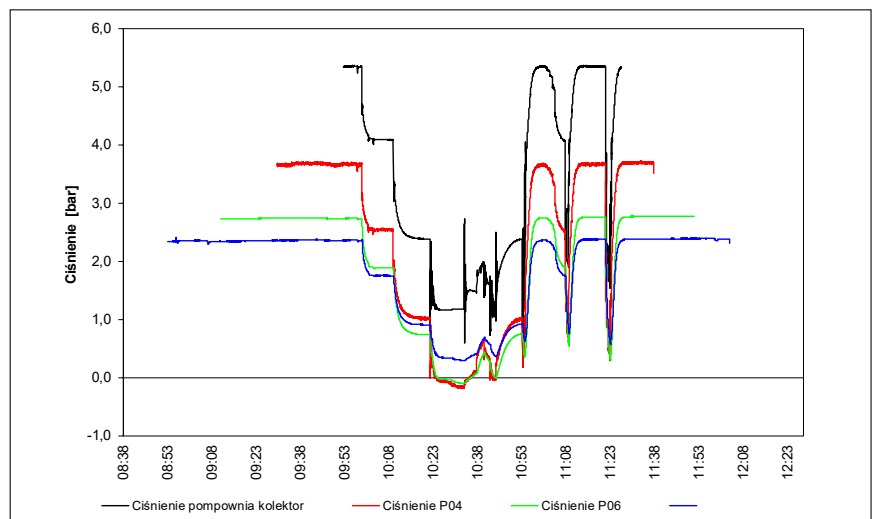
Rys. 5.
Profile ciśnienia w punktach pomiarowych

Otrzymane wyniki wskazały, że przyczyna obniżonej wydajności rurociągu leży po stronie odcinka wykonanego z PE – wyłączenie kolejnych pomp wyraźnie zmienia stratę hydrauliczną na odcinkach P4-P6 i P6-P7. Dodatkowo w punktach P4 i P6 stwierdzono występowanie podciśnie-

nia przy wyłączeniu wszystkich pomp – woda grawitacyjnie odpływała do zbiornika na terenie stacji uzdatniania.

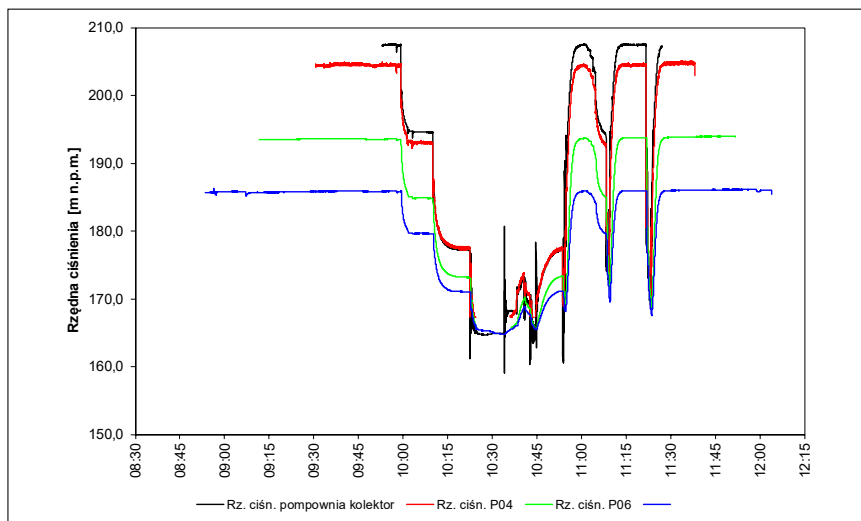
Rys. 6. Profile rzędnych ciśnienia w punktach pomiarowych

W celu wyznaczenia wartości strat hydraulicznych na poszczególnych odcinkach pomiary ciśnienia skorygowano o rzędne punktów pomiarowych, obliczając rzędne ciśnienia. Wyniki pokazuje rys. 6.

Otrzymane różnice rzędnych ciśnienia jednoznacznie potwierdziły wysokie straty hydrauliczne dla kolejnych odcinków rurociągu z PE. Z tego powodu wyznaczono wartości spadków hydraulicznych

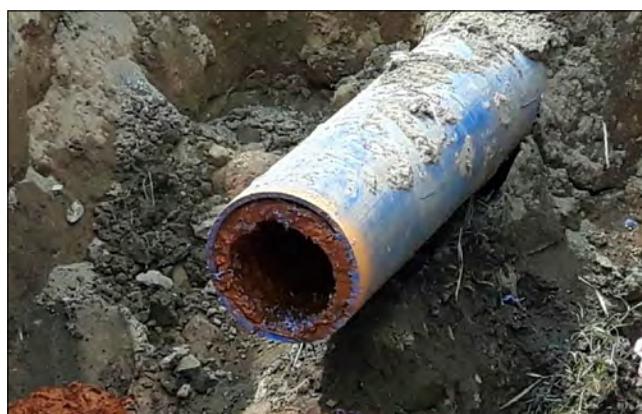
Rys. 7. Widok wnętrza rurociągu z PE po jego przecięciu

Wyniki pomiarów oraz informacja od eksploatatora o bardzo szybkim procesie „zarastania” rurociągów osadami żelaza na terenie pompowni wyznaczyły dalszy kierunek badań – przeprowadzona symulacja hydrauliczna wykazała, że otrzymane spadki hydrauliczne odpowiadają wartościom dla rurociągów o średnicy wewnętrznej ok. 230 mm zamiast fabrycznych 295 mm. Z tego powodu przeprowadzono badanie wnętrza rurociągu kamerą wizyjną, która potwierdziła wysoki stopień zarośnięcia rurociągu miękkimi osadami.

Na podstawie otrzymanych wyników eksploatator podjął decyzję o zastosowaniu czyszczenia hydraulicznego (głowicą ciśnieniową) kolejnych odcinków rurociągu. Widok pierwszego przeznaczonego do czyszczenia odcinka rurociągu po jego przecięciu pokazuje rys. 7.

Po wyczyszczeniu z osadów ok. 2/3 długości odcinka rurociągu wykonanego z PE (zaczynając od stacji uzdatniania w kierunku pompowni wody surowej) eksploatator przekazał informację, że wydajność pompowni wzrosła z 156 m³/h do 204 m³/h. Dla takich wartości przepływu powtórzono pomiary ciśnienia we wcześniej wykorzystywanych punktach pomiarowych oraz na stacji uzdatniania, wyznaczając zmiany współczynników oporności hydraulicznej poszczególnych odcinków. Umożliwiło to porównanie ww. współczynników przed i po czyszczeniu rurociągu. Wyniki porównania (dla wydajności rurociągu przy pracy trzech pomp) pokazuje tabela 2.

Otrzymane współczynniki oporności hydraulicznej wskazały na 10-krotny spadek ww. współczynnika dla całościowo wyczyszczonego odcinka PE względem wartości początkowej (P7-SUW) i ok. dwukrotne dla odcinka wyczyszczonego częściowo (P4-P7). Jednocześnie zwiększyła się oporność hydrauliczna odcinka rurociągu z PVC – zwiększenie prędkości w ww. odcinku spowodowało wymywanie części osadów z rurociągu.
