# Przyczyny zapadania się nawierzchni ulicznych wskutek awarii przewodów kanalizacyjnych

Causes of road surfaces failures as a result of sewage pipes failures

EMILIA KULICZKOWSKA

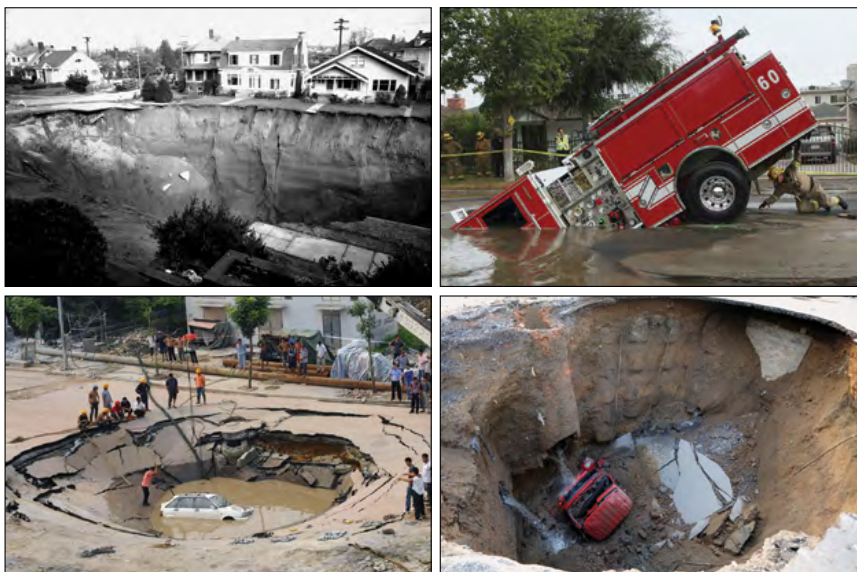
Rys. 1a,b,c,d.

Cztery różne zapadnięcia się nawierzchni ulicznej [9]

Fig. 1a, b, c, d. Four different collapse of road pavement [9]

W tabeli 1 przedstawiono zaproponowaną klasyfikację zapadnięć nawierzchni ulicznych dla kryterium wielkości powierzchni zapadniętej nawierzchni zamieszczonej w niej procentowy udział analizowanych awarii w zaproponowanej kategorii, a na rys. 1a,b,c,d pokazano cztery różne zapadnięcia nawierzchni ulicznych.

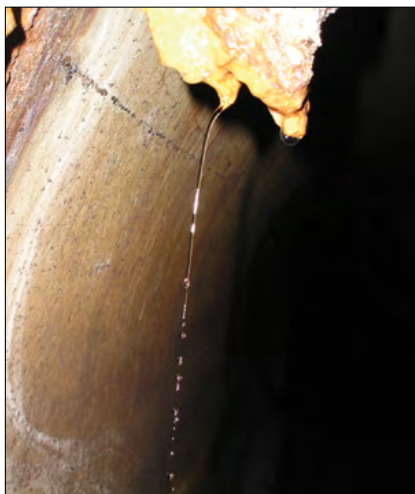
Rys. 3. Infiltracja wody gruntowej do wnętrza kanału z nieszczelnego złącza rur poprzez narost infiltracyjny [9]  
Fig. 3. Infiltration of groundwater into the sewer from leaking pipe joints through infiltration encrustation [9]

- uszkodzenia potwierdzające występowanie nieuszczelnienia (i = 1, rys.3),
- uszkodzenia wskazujące na wcześniejsze lub okresowo występujące nieuszczelnienia (i = 2, rys.4),
- uszkodzenia stwarzające możliwość występowania nieuszczelnienia (i = 3, ..., 13, rys.5),
- uszkodzenia mogące spowodować pojawienie się uszkodzeń wtórnych stwarzających możliwość wystąpienia nieuszczelnienia (i = 14, ..., 18, rys.6).

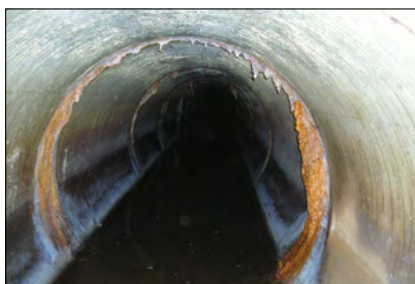
Rys. 4. Narost infiltracyjny na złączu rur [9]  
Fig. 4. Infiltration encrustation at the pipe joint [9]

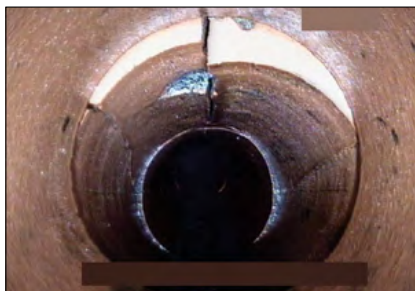
Rys. 5. Deformacja spękanej rury o konstrukcji sztywnej [9]  
Fig. 5. Deformation of a cracked rigid pipe [9]

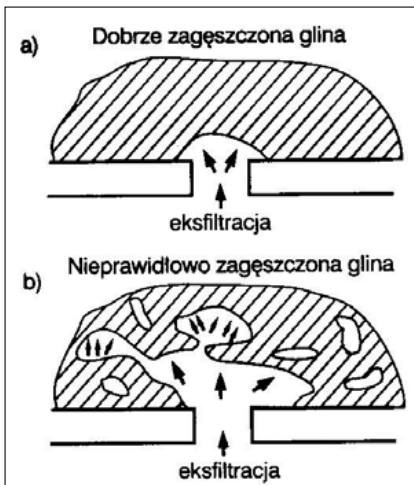
(rys. 8 a) chyba, że ma miejsce zjawisko eksfiltracji ścieków z kanału do gruntu. W przypadku tym, wraz z upływem czasu, powstają duże przestrzenie powietrzne nad miejscem uszkodzenia kanału (rys. 8b). W gruntach spoistych często obserwowane są pustki powietrzne nad brakującymi fragmentami konstrukcji kanałowej w jej górnej części. Są one niekiedy dużych rozmiarów, a w przypadku zapadliska w Seattle opisanego m.in. w [3] sięgały wysokości ok. 40 m.

Rys. 8.  
Zjawisko erozji gruntu spoistego do wnętrza kanału  
Fig. 8. Phenomenon of cohesive soil erosion into the sewer

Zapadliska, które mają miejsce w przypadku gruntów spoistych, są najbardziej niebezpieczne dla otoczenia. W przypadku gruntów niespoistych zapadliska z reguły stwarzają mniejsze zagrożenie dla otoczenia. Cząsteczki gruntu stopniowo opadają z całej wysokości nadsypki nad kanałem w kierunku do kanału, powodując osiadanie powierzchni terenu nieutwardzonego bezpośrednio nad miejscem ułożenia uszkodzonego kanału lub osiadanie stopniowe i łagodne nawierzchni ulicznej w przypadku małej sztywności nawierzchni. Nagłe i bardziej niebezpieczne zapadnięcia pojawić się mogą w przypadku, gdy nawierzchnie uliczne posiadają dużą sztywność i załamują się dopiero wtedy, gdy pustki powietrzne osiągną stosunkowo duże rozmiary.
