Wybrane uszkodzenia długo eksploatowanych kamionkowych przewodów kanalizacji sanitarnej

Selected defects of long-operated vitrified clay sewer pipes

EMILIA KULICZKOWSKA, KATARZYNA WIJAS

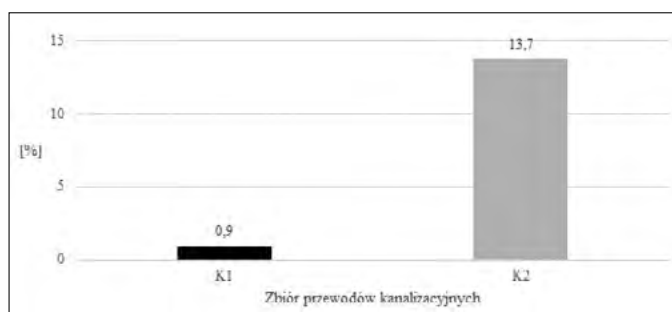
Rys. 1
Występowanie osadu stałego – z_s w procentach długości wszystkich zbadanych przewodów w zbiorach K1 i K2
Fig. 1 The incidence of solid sediment – z_s as a percentage of the length of all tested pipes in sets K1 and K2

Osad stały – z_s w zbiorze K1 zarejestrowano łącznie na długości 135,3 m, czyli 0,9% długości wszystkich zbadanych przewodów kanalizacyjnych z tego zbioru. W zbiorze K2 był to głównie tłuszcz gromadzący się pod stropami kanałów, który odnotowano łącznie na długości 2041,9 m (13,7% długości wszystkich zbadanych przewodów z tego zbioru), więc osady rejestrowano ponad 15 – krotnie częściej.

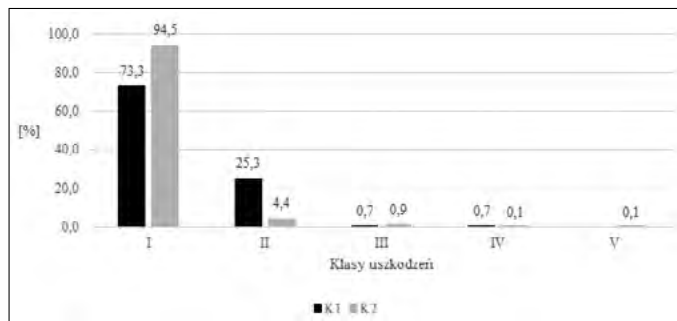
Rys. 2
Występowanie osadu stałego – z_s w przewodach ze zbiorów K1 i K2 z podziałem na klasy uszkodzeń
Fig. 2 The incidence of solid sediment – z_s in pipes from sets K1 and K2 with division into defects classes

Obserwowany w przewodach kanalizacyjnych osad stały – z_s występował w obu zbiorach najczęściej w klasie I ($z_s < 5\%$ powierzchni przekroju poprzecznego

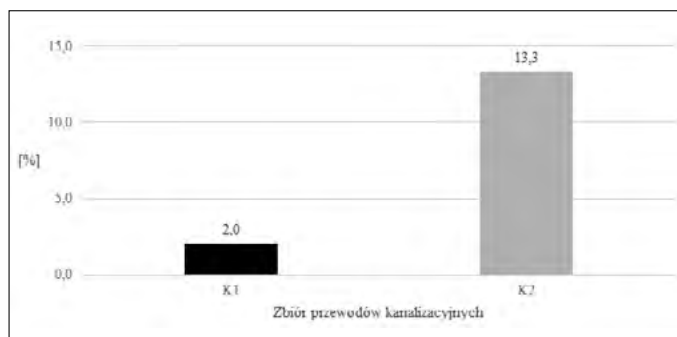
Rys. 3
Występowanie rys i pęknięć podłużnych – w_{rl} w procentach długości wszystkich zbadanych przewodów w zbiorach K1 i K2
Fig. 3 The incidence of longitudinal cracks – w_{rl} as a percentage of the length of all tested pipes in sets K1 and K2

292,5 m, czyli 2,0% długości wszystkich zbadanych przewodów kanalizacyjnych z tego zbioru. W zbiorze K2 uszkodzenie tego rodzaju odnotowano łącznie na długości 1978,7 m, czyli 13,3% długości wszystkich zbadanych przewodów z tego zbioru (ponad 6 – krotnie częściej).

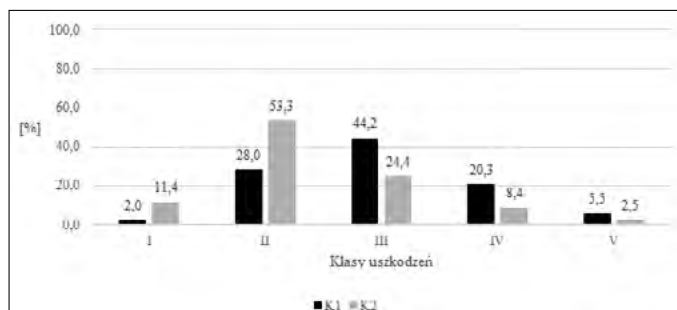
Rys. 4
Występowanie rys i pęknięć podłużnych – w_{rl} w przewodach ze zbiorów K1 i K2 z podziałem na klasy uszkodzeń
Fig. 4 The incidence of longitudinal cracks – w_{rl} in pipes from sets K1 and K2 with division into defects classes

i pęknięć ze zbioru K1, natomiast w K2 było ich prawie 6 – krotnie więcej – 11,4%. W klasie II ($0,5 \leq w_{rl} < 2 \text{ mm}$) w zbiorze nr 1 odnotowano 28,0% wszystkich uszkodzeń tego rodzaju, zaś w zbiorze nr 2 – 53,3%, czyli o 90,4% więcej. Pęknięcia i rysy o wielkości $2 \leq w_{rl} < 5 \text{ mm}$ (klasa III) stanowiły 44,2% w K1, zaś w K2 – 24,4%, czyli o 44,8% mniej. Uszkodzenia z klasy IV ($5 \leq w_{rl} < 10 \text{ mm}$) oraz V ($w_{rl} \geq 10 \text{ mm}$) występowały rzadziej, tzn. w zbiorze K1, w klasie IV – 20,3%, zaś w K2 – 8,4%, czyli ponad 2 – krotnie mniej. Największe rysy

Rysy i pęknięcia podłużne (w_{rl}) występowały w obu zbiorach, we wszystkich możliwych klasach. W klasie I ($w_{rl} < 0,5 \text{ mm}$) zarejestrowano 2,0% wszystkich rys

i pęknięcia (klasa V) w zbiorze nr 1 stanowiły 5,5% wszystkich uszkodzeń tego rodzaju, natomiast w zbiorze nr 2 – 2,5%, czyli o 3 p. p. mniej.

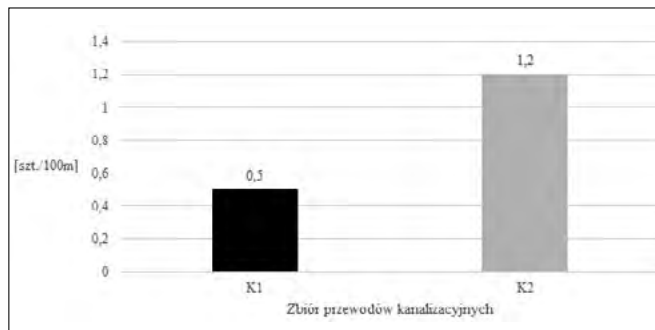
Rys. 2.9
Występowanie ubytków fragmentów powłoki konstrukcji – w_u w sztukach na 100 m długości przewodu w zbiorach K1 i K2
Fig. 2.9 The incidence of losses of fragments of the structure coating – w_u in pieces per 100 m of sewer length in sets K1 and K2

W zbiorze K1 ubytki fragmentów powłoki konstrukcji – w_u zarejestrowano łącznie w liczbie 68 szt., czyli 0,5 szt./100 m długości wszystkich zba-

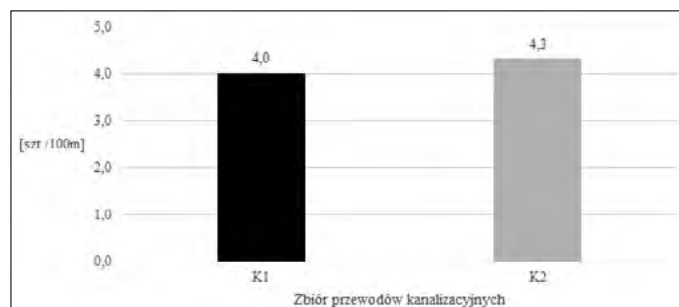
Rys. 7
Występowanie korzeni – z_k w sztukach na 100 m długości przewodu w zbiorach K1 i K2
Fig. 7 The incidence of roots growing into a sewer – z_k in pieces per 100 m of sewer length in sets K1 and K2

nych z tego zbioru. W zbiorze K2 nieprawidłowości tego rodzaju odnotowano łącznie w liczbie 648 szt., czyli 4,3 szt./100 m długości wszystkich zbadanych przewodów z tego zbioru.

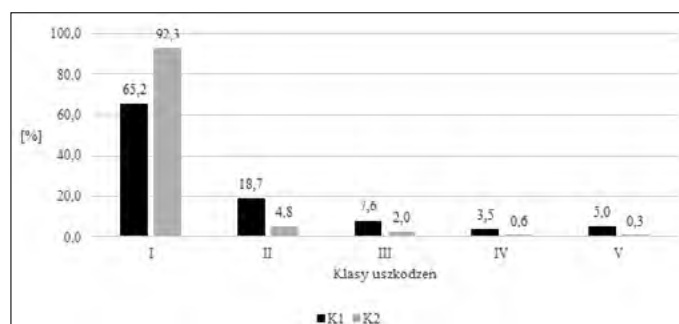
Rys. 8
Występowanie korzeni – z_k w przewodach ze zbiorów K1 i K2 z podziałem na klasy uszkodzeń
Fig. 8 The incidence of roots growing into a sewer – z_k in sets K1 and K2 with division into defects classes

ni przekroju poprzecznego przewodu) w zbiorze nr 1 odnotowano 18,7% korzeni, zaś w zbiorze nr 2 – prawie 4 – krotnie mniej, tzn. 4,8%. W klasie III ($20 \leq z_p < 35\%$ powierzchni przekroju poprzecznego przewodu) w K1 znalazło się 7,6% wszystkich zaobserwowanych nieprawidłowości tego rodzaju, natomiast w K2 – 2,0%, czyli

o 5,6 p. p. mniej. Stosunkowo najmniej korzeni zarejestrowano w klasie IV ($35 \leq z_k < 50\%$ powierzchni przekroju poprzecznego przewodu), w zbiorze K1 było to 3,5%, zaś w K2 o 82,6% mniej, tzn. 0,6%. W klasie V ($z_k \geq 50\%$ powierzchni przekroju poprzecznego przewodu), w zbiorze nr 1 było 5,0% uszkodzeń, zaś w zbiorze nr 2 – 0,3%, czyli ponad 16 – krotnie mniej.

Korzenie drzew i krzewów przerastające do wnętrza przewodów kanalizacyjnych (z_k) zaklasyfikowane do klasy I ($z_k < 5\%$ powierzchni przekroju poprzecznego przewodu) stanowiły w zbiorze K1 – 65,2% wszystkich zaobserwowanych uszkodzeń tego rodzaju, natomiast w zbiorze K2 – 92,3%, czyli o 27,1 p. p. więcej. W klasie II ($5 \leq z_k < 20\%$ powierzch-

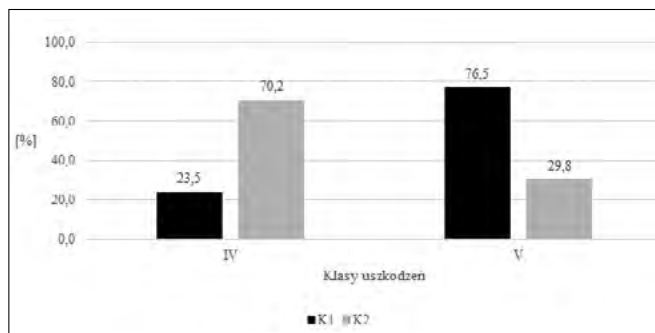
Rys. 10
Występowanie ubytków fragmentów powłoki konstrukcji – w_u w przewodach ze zbiorów K1 i K2 z podziałem na klasy uszkodzeń
Fig. 10 The incidence losses of fragments of the structure coating – w_u in sets K1 and K2 with division into defects classes

Występujące w przewodach kanalizacyjnych ubytki fragmentów powłoki konstrukcyjnej (w_u), według przyjętych wytycznych [3], można zaklasyfikować do klasy IV lub V. Jeżeli tego rodzaju ubytek ma powierzchnię mniejszą niż 25 cm² wówczas przyporządkowany jest do klasy IV. Takich przypadków zarejestrowano w zbiorze K1 – 23,5% spośród wszystkich zaobserwowanych nieprawidłowości tego rodzaju, zaś w K2 – 70,2%, czyli prawie 3 – krotnie więcej. Ubytki większe bądź równe 25 cm² należą do klasy V – stanowiły w zbiorze nr 1 – 76,5%, zaś w zbiorze nr 2 – 29,8%, czyli o 61,0% mniej.
