# Termomechaniczne zniszczenie drugiego stopnia w małej turbinie gazowej zasilanej biogazem

Thermomechanical failure of a second rotor stage in small gas turbine of biogas powered

DANIEL SŁAWIŃSKI

DOI 10.36119/15.2020.2.1

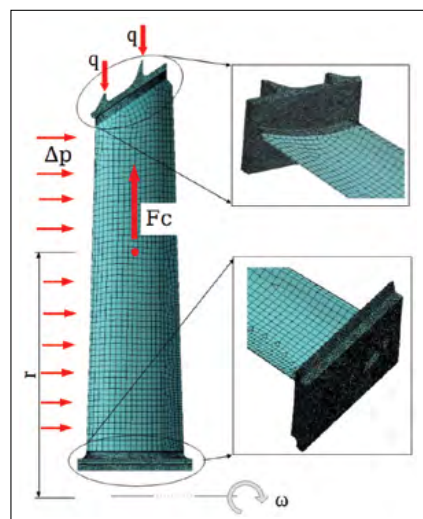
Dla przeprowadzenia symulacji numerycznej wykonano model 3D łopatki przed wystąpieniem awarii. W modelu (rys.5) odwzorowano dokładny kształt bandaża górnego oraz niewielką część stopy łopatki celem określenia przyczyn wystąpienia pęknięcia u podstawy profilu. Odwzorowano, również geometrię wewnętrznych

**Rysunek 5**  
Model łopatki przed zniszczeniem po dyskretyzacji siatką elementów skończonych wraz z zaznaczeniem warunków brzegowych  
*Figure 5 Model of a blade before destruction after its discretization of finite elements method and marked of boundary conditions*

nia. Analiza wizualna po awarii oraz symulacje numeryczne wykazały, że prawdopodobną konsekwencją wzrostu temperatury było przytarcie łopatki o uszczelnienie oraz dalszy wzrost temperatury w okolicy bandaża.
