# Ocena poprawy jakości wody przeznaczonej do spożycia z wykorzystaniem fosforanów na przykładzie PWiK

Evaluation of improving the quality of drinking water using phosphates on the example of PWiK

FLORIAN G. PIECHURSKI

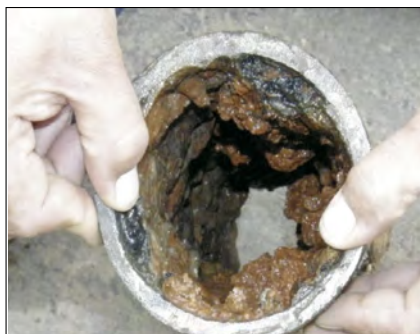
Fot. 1.  
Rura żeliwna Ø100mm z osadami (bud. 1939 r.)  
Pic. 1. Cast iron pipe Ø100mm with deposits (building 1939)

Na fot. 1 i 2 pokazano stan rur w analizowanym systemie dystrybucji.

Sieci wodociągowe w analizowanym systemie wykonane są z różnych materiałów, podatnych na procesy korozji i odkładania się osadów. Eksploatowane dziesiątki lat przewody wodociągowe ulegają nieuchronnym procesom starzenia (fot. 1 i 2). W dłuższym czasie eksploatacji zawartość osadów i produktów korozji znacznie wzrasta, aż do momentu niemal całkowitego zmniejszenia przekroju czynnego średnicy rurociągu (fot. 3). Jednocześnie podczas dystrybucji wody dochodzi do pogorszenia parametrów fizykochemicznych i mikrobiologicznych jakości wody, w wyniku jej kontaktu z osadami i złożami korozyjnymi.

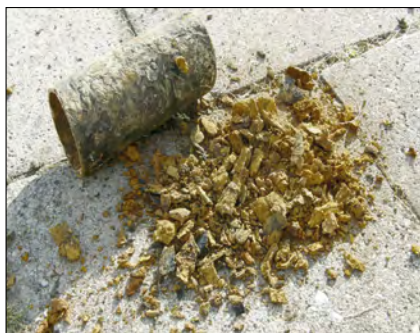
Fot. 2.  
Zawartość osadów w odcinku rury żeliwnej Ø100mm (bud. 1969 r.)  
Pic. 2. Deposits in cast iron pipe Ø100mm (building 1969)

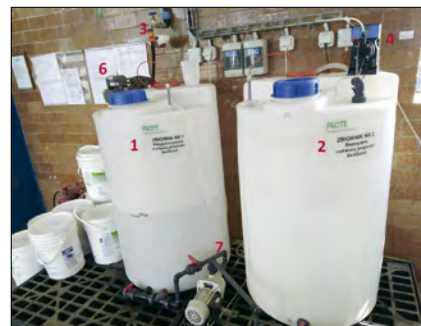
Etap II – to czas „stabilizacji sieci” – to rozpoczęcie dozowania preparatu, które odbywa się przy zastosowaniu prostej instalacji, której podstawowymi elementami są: zbiornik do przygotowania roztworu preparatu (1), zbiornik dozujący preparat (2), podłączenie wody (3), pompa

dozująca (4), wpięcie do przewodu tłoczego (5), mieszadło elektryczne (6) oraz pompa przetłaczająca roztwór ze zbiornika 1 do zbiornika 2 (fot. 4).

Fot. 4.  
Instalacja dozowania preparatu [7]  
Pic. 4. Dosing installation [7]

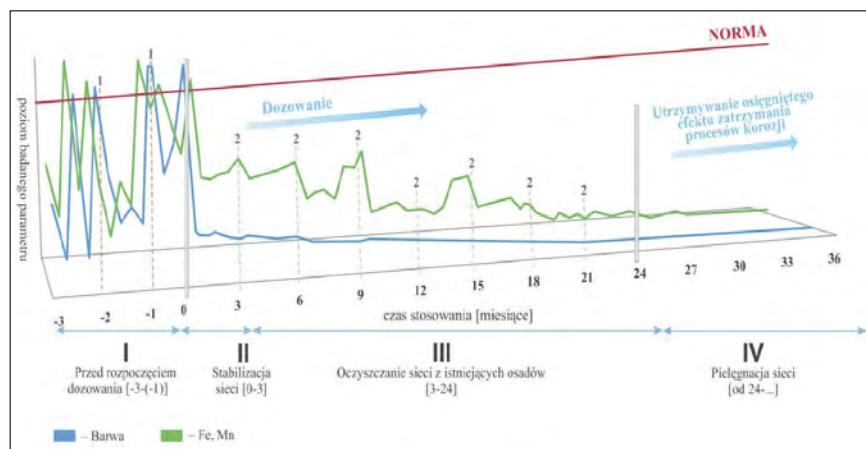
Zgodnie z zaleceniami dostawcy produktu i instalacji proces dozowania fosforanów do badanej sieci przebiega w 4 etapach (rys. 1).

Etap I – okres przed dozowaniem preparatu, w którym obserwowane są przekroczenia wartości parametrów wody względem dopuszczalnych wartości jakości wody przeznaczonej do spożycia.

Etap III – to okres oczyszczania sieci wodociągowej trwający od 3 do 24 miesięcy. W tym etapie w sposób kontrolowany fosforany wnikają w strukturę osadów. Rozmiękczone w ten sposób osady zostają usuwane z sieci w trakcie okresowego jej płukania. Powinno to skutkować dalszym obniżeniem zawartości żelaza i manganu, stabilną barwą, zwiększeniem skuteczności procesu dezynfekcji oraz skróceniem się czasu płukania sieci.

Rys. 1.  
Przebieg procesu dozowania fosforanów (schemat) [6]  
Fig. 1. The phosphate dosing process (diagram)

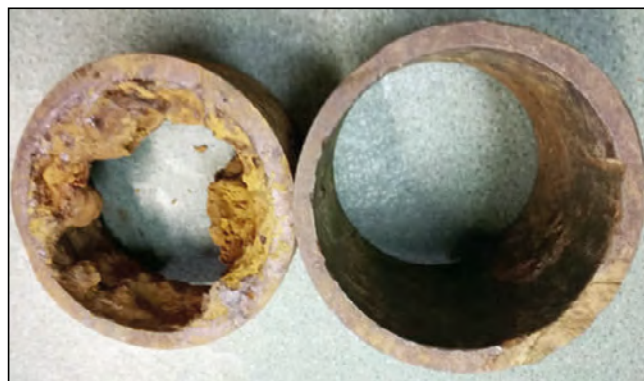
Może usuwać osady już istniejące na wewnętrznej powierzchni rurociągów lub zapobiegać ich odkładaniu na ściankach rur. Preparat wstrzymuje proces korozji, a następnie stopniowo, powoli rozmiękcza cząstki tworzące warstwy korozyjne i osady mineralne, aż do momentu osiągnięcia kontaktu z powierzchnią wewnętrzną rury. W miarę postępowania procesu wiązania metali, osady miękną, a następnie zostają wyflukane z sieci, za pomocą odpowiednio prowadzonego programu płukania wspomagającego wyflukowanie osadów. Proces ten zachodzi w sposób kontrolowany, bez jakichkolwiek zakłóceń w jakości wody trafiającej do odbiorcy. Na odświeżonej powierzchni metalu tworzy się fosforanowa warstwa ochronna, która przeciwdziała ponownemu korodowaniu, zmniejszając jednocześnie ilość jonów metali – także miedzi i ołowiu przechodzących do wody (fot. 5) oraz zwiększa żywotność układu dystrybucji wody przeznaczonej do spożycia.

Fot. 5.  
Przykład efektu usunięcia osadów pod wpływem działania fosforanów  
Pic. 5. Example of the effect of removing sediments under phosphates action

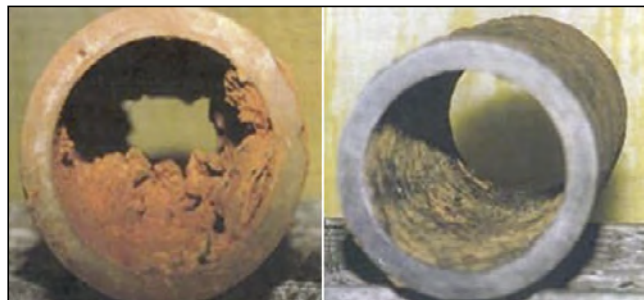
Fot. 6.  
Przykład efektu usunięcia osadów z rury stalowej pod wpływem działania fosforanów  
Pic. 6. Example of the effect of removing sediments under phosphates action in steel pipe

Stosowanie go pozwala rozwiązać problem związany z wtórnym zanieczyszczeniem wody w sieci wodociągowej. Poprzez jego dawkowanie uzyskuje się powolne usuwanie biofilmu, osadów oraz produktów korozji z sieci czy instalacji wewnętrznych (fot. 6).

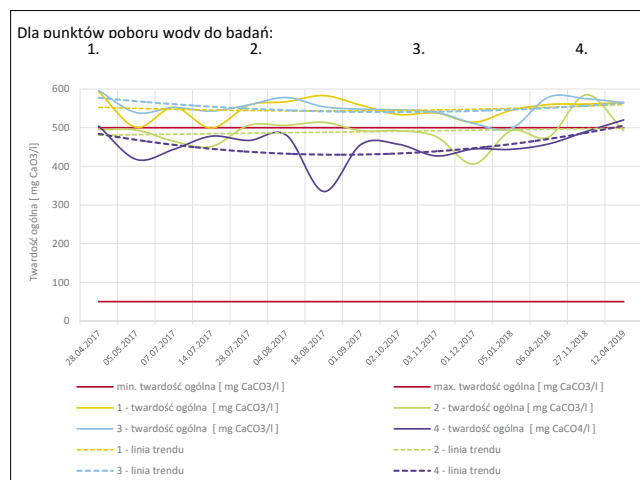
**Rys. 5.**  
**Wykres zmian twardości w okresie stosowania preparatu: 2017-2019**  
**Fig. 5. Graph of hardness changes during the application period: 2017-2019**

Na rys. 5 przedstawiono wykres zmian twardości ogólnej ( $\text{mg CaCO}_3/\text{dm}^3$ ) w okresie stosowania preparatu w latach 2017-2019 w poszczególnych punktach badawczych.

Wartość twardości wody jest potrzebna do określenia dawki wprowadzanego preparatu. Przebieg zmian twardości na wykresie zależy tylko od parametru wejściowego (rys. 5).

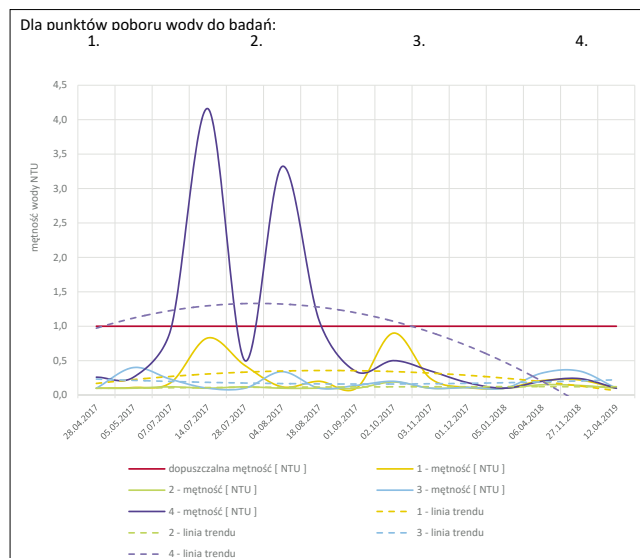
Na rys. 6 przedstawiono wykres zmian mętności wody (NTU) w okresie stosowania preparatu w latach 2017-2019 w poszczególnych punktach badawczych.

Można zauważyć na wykresie (rys. 6) wyraźny wzrost mętności dla punktu 4. Wzrost mętności jest spowodowany gromadzeniem się oderwanych osadów ze ścian przewodów wodociagowych, co następuje podczas nagłej zmiany warunków przepływu, wywołanej różnymi czynnikami zewnętrznymi – w badanym przypadku po zastosowaniu preparatu (fragmentacja biofilmu oraz odrywanie się złożeń). Okresowe płukania sieci wspomagają proces obniżania mętności wody.

**Rys. 6.**  
**Wykres zmian mętności w okresie stosowania preparatu: 2017-2019**  
**Fig. 6. Graph of turbidity changes during the use of the preparation: 2017-2019**

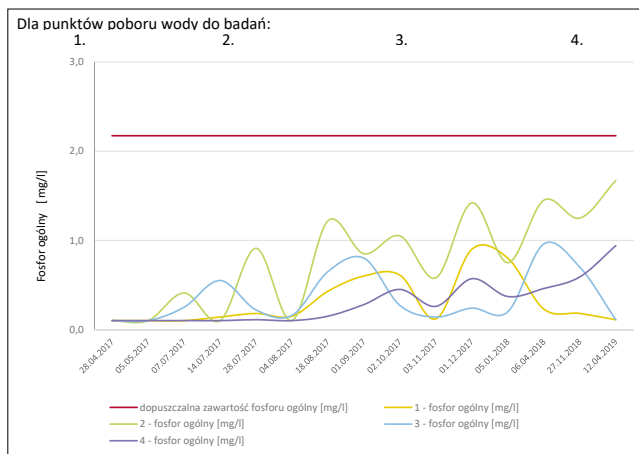
Rys. 7.  
Wykres zmian zawartości fosforu ogólnego w okresie stosowania preparatu: 2017-2019

Fig. 7. Graph of changes in the content of total phosphorus during the usage period: 2017-2019

Przebieg funkcji dla zawartości fosforu jakkolwiek zmieniający się w czasie, wykorzystywany jest tylko i wyłącznie do kontroli procesu (rys. 7). Jest wskaźnikiem prawidłowego rozprzestrzeniania się preparatu w sieci pierścieniowej (sprawdzone jest czy dociera do punktów kontrolnych). Natomiast zmiany zawartości na wykresie zależą od wielkości zmiennej dawki dla natężenia przepływu wody w sieci. Spadki na wykresie w końcowym etapie dla punktów 1 i 3 oznaczają awarię instalacji dozowania preparatu.

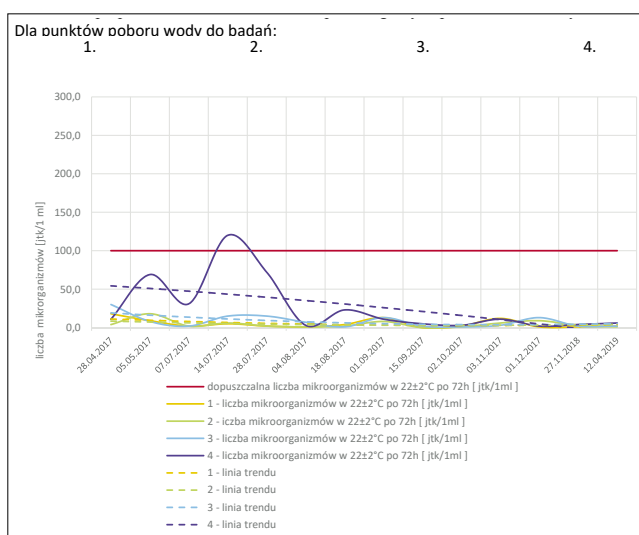
Liczba mikroorganizmów bezpośrednio związana jest ze stanem technicznym sieci wodociągowej oraz stagnacją wody w jej przewodach (rys. 8). Przekłada się to na ilość powstającego w sieci biofilmu, który jest środowiskiem przyjaznym dla rozwoju mikroorganizmów. Na wykresie (rys. 8) widzimy, że

Rys. 8.  
Wykres zmian liczby mikroorganizmów w 22±2°C w okresie stosowania preparatu: 2017-2019

Fig. 8. Graph of changes in the number of microorganisms at 22 ± 2°C during the usage period: 2017-2019

przebieg procesu dozowania preparatu dla wszystkich badanych punktów przebiega prawidłowo. Objawia się spadkiem liczby mikroorganizmów. Jest to związane z usuwaniem warstwy biofilmu w trakcie trwania procesu. Porowata powierzchnia złogów wygładza się do osiągnięcia powierzchni pozbawionej złogów przewodów, co przekłada się również na skuteczniejszą dezynfekcję wody.
