Analiza rzeczywistych warunków psychrometrycznych przechowywania archiwaliów w zabytkowym budynku

Analysis of the psychrometric conditions of archive storage measured in a historic building

ANNA CHARKOWSKA, MACIEJ MIJAKOWSKI

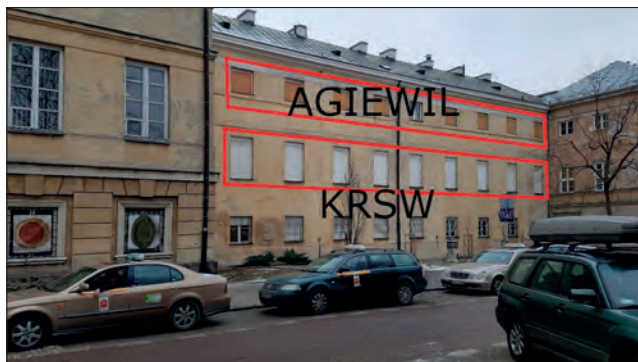
Rys. 1. Budynek AGAD, skrzydło od ul. Kilińskiego – lokalizacja magazynów AGIEWIL i KRSW (zdj. Piotr Narowski)
Fig. 1. AGAD building, wing from Kiliński Street – location of AGIEWIL and KRSW warehouses (photo: Piotr Narowski)

nie posiadają ani wentylacji mechanicznej ani klimatyzacji. Jest jedynie wentylacja grawitacyjna. W zimie działa centralne ogrzewanie. Magazyny mieszczące się w skrzydłach budynku (AGIEWIL, KRSW, 318) mają szereg okien w obu ścianach zewnętrznych, magazyn nr 311 – w jednej ścianie. Nie zaleca się ich otwierania w celu przewietrzania (rys. 1, rys. 2).

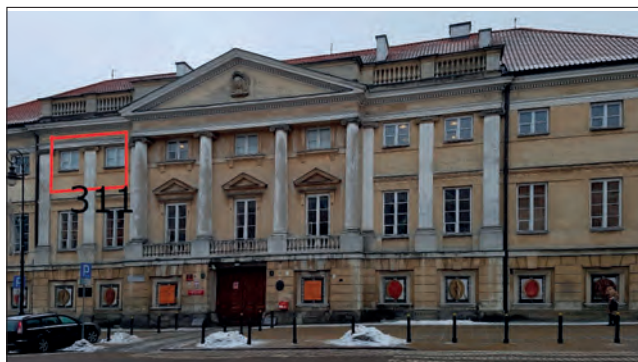
Rys. 2. Budynek AGAD z zaznaczonym pomieszczeniem magazynowym nr 311 (zdj. Piotr Narowski)
Fig. 2. AGAD building with storage room No. 311 marked (photo: Piotr Narowski)
